MESSAGGIO MUNICIPALE

No. 586 richiedente un credito di Fr. 135'000.- per il risanamento delle sorgenti captate in Barbada (in territorio di Curio)

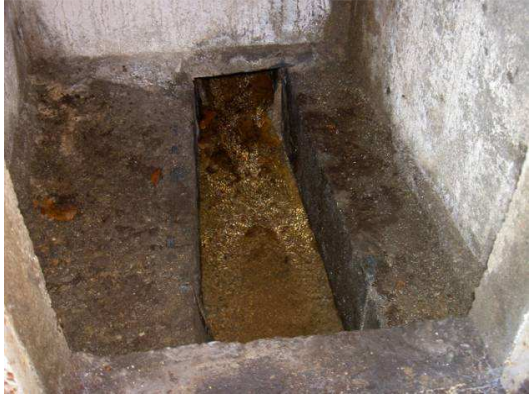
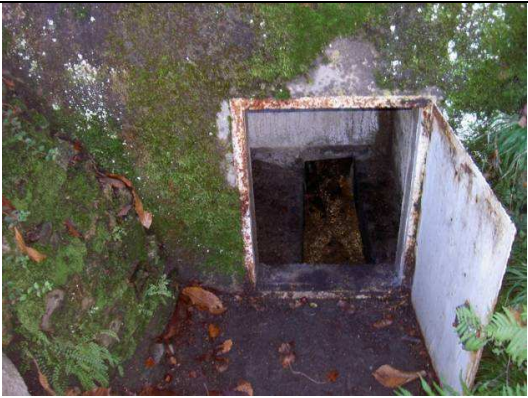
sorgente	non conformità riscontrata	Misure di ripristino	FOTO
Barbada sinistra	<p>La zona di protezione S1, trovandosi in zona di pascolo, non è adeguatamente protetta. La porta d'accesso non è ermetica. La conformità del terreno davanti all'accesso è tale che vi è il rischio che durante periodi di forti piogge l'acqua si possa accumulare davanti alla porta con conseguente rischio di infiltrarsi nel manufatto. L'interno della captazione, soletta e cunicolo di captazione, come concepiti non garantiscono la necessaria sicurezza contro l'infiltrazione delle acque superficiali. Si è riscontrata la presenza di radici, e lo straccio usato per tappare il foro di fianco al tubo di adduzione non è conforme.</p>	<p>Estendere la recinzione in modo da impedire l'accesso agli animali su tutta la zona di protezione. Rendere ermetica la porta (...). Modificare il terreno davanti alla porta dandogli la pendenza necessaria ad evacuare le acque superficiali. L'intera struttura necessita di una ristrutturazione completa.</p>

Barbada sinistra

Questa captazione sarà smantellata integralmente e sostituita da una cameretta prefabbricata in vetroresina o HPE a pianta circolare. Verrà sostituito il tubo in uscita verso la nuova camera di raccolta.

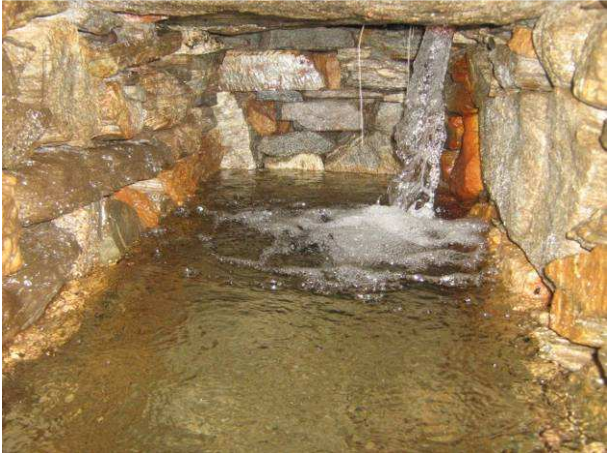
Barbada destra	<p>La porta di accesso non è ermetica e la dimensione non permette di poter entrare nella struttura per effettuare i regolari lavori di manutenzione.</p> <p>La conformità del terreno davanti all'accesso è tale che vi è il rischio che durante periodi di forti piogge l'acqua si possa accumulare davanti alla porta con conseguente rischio di infiltrarsi nel manufatto.</p> <p>Vicino al tubo di adduzione dell'acqua dalla "sorgente Barbada destra alta" c'è presenza di radici.</p>	<p>Modificare, ampliandola, l'entrata e posare una porta ermetica.</p> <p>Modificare il terreno davanti alla porta dandogli la pendenza necessaria ad evacuare le acque superficiali.</p> <p>Risanare rendendo ermetici i punti di entrata delle radici.</p>

Barbada destra

Questa captazione sarà smantellata integralmente e sostituita da una cameretta prefabbricata in vetroresina o HPE a pianta circolare. Verrà sostituito il tubo in uscita verso la nuova camera di raccolta.

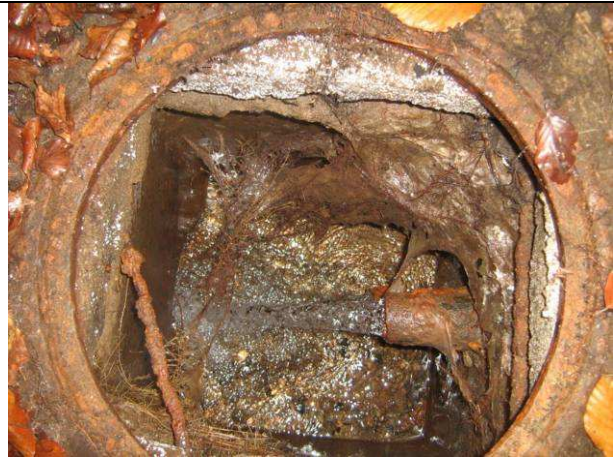
Barbada destra alta	Il chiusino e il pozzetto di accesso non sono conformi. L'interno della struttura si presenta estremamente desolato con infiltrazione massiccia di radici	Il chiusino deve essere sostituito con un modello ermetico e sporgente (a "fungo") e il pozzetto rialzato di 50 cm dalla soglia del terreno. L'intera captazione deve essere ristrutturata a regola d'arte.

Barbada destra alta

Questa captazione sarà smantellata integralmente e sostituita da una cameretta prefabbricata in vetroresina o HPE a pianta circolare. Verrà sostituito il tubo in uscita verso la nuova camera di raccolta. Si renderà necessaria una nuova e più estesa recinzione della zona di protezione S1.

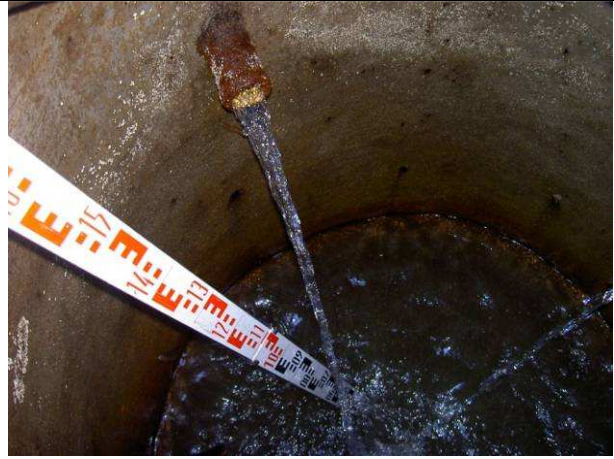
Camera di raccordo	Il rivestimento della vasca (di tipo bituminoso) non è più conforme, inoltre si presenta deteriorato. La giuntura fra le pareti e la soletta del manufatto si presenta deteriorata. Gli elementi a contatto con l'acqua che si presentano arrugginiti, nonostante non rappresentino un pericolo immediato per l'acqua, sono considerati un difetto tecnico.	Il rivestimento della vasca deve essere risanato utilizzando dei materiali conformi. Verificare che la giuntura sia ancora ermetica, nel caso contrario ristrutturare. Gli elementi arrugginiti immersi nell'acqua vanno sostituiti con degli elementi inossidabili. Nell'impossibilità di sostituirli deve essere programmata la loro manutenzione regolare (...)

Nuova camera di raccolta

L'attuale camera di raccolta verrà smantellata. Essa verrà sostituita da una nuova camera collocata in modo da raccogliere meglio le acque delle tre sorgenti. Anche in questo caso si tratterà di un prefabbricato in vetroresina o HPE, completamente interrato ed accessibile da un pozzetto di ispezione "a fungo" conforme alla normativa vigente.
