MM no. 699 Risanamento del muro di sostegno del sagrato della Chiesa San Martino

RINFORZO MURO DI SOSTEGNO SAGRATO CHIESA SAN MARTINO PURA MAPP 1

Relazione tecnica

Mandato no. 17-17

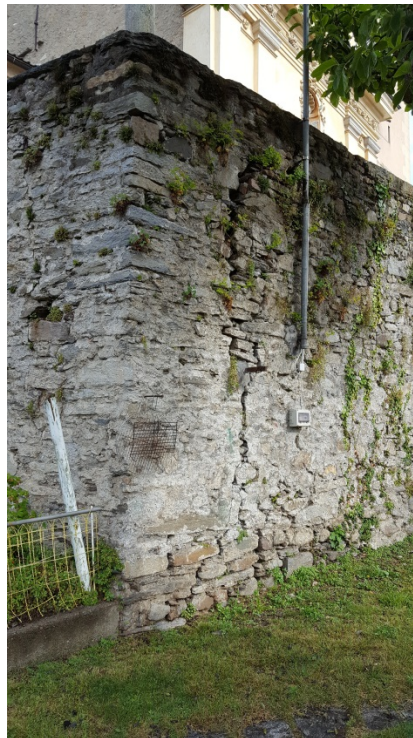
Figura 1: Foto angolo est muro con grossa crepa

Crepa
spessore 4/5 cm
sulla completa altezza del muro

- ricucitura delle zone più precarie con barre di acciaio iniettate e piastrine di testa zincate
- rimozione delle pietre e della malte lungo la crepa dell'angolo Est e ricostruzione con pietrame e malta come l'esistente.

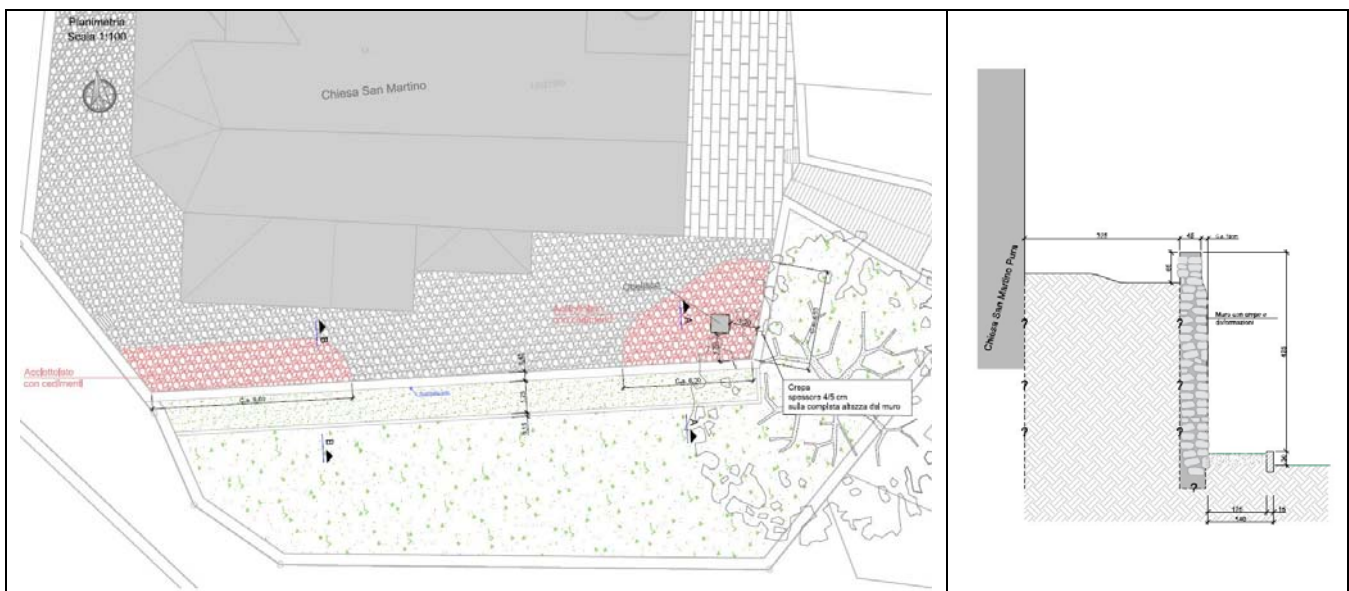
Si tratta di un muro in pietrame e malta a rasapietra di spessore 50 cm in corrispondenza della corona con un'altezza di 4,50 – 4,20 m e uno sviluppo di circa 33 m. Il muro come già detto, presenta una crepa passante di ca 4 cm di larghezza su praticamente tutta l'altezza, crepe varie, spancamenti, fuori piombo ecc. Una verifica sulla sicurezza attuale del manufatto non è possibile in quanto non si conoscono gli spessori del muro lungo la sezione, le dimensioni della fondazione e la natura del terreno a monte con i rispettivi parametri geotecnici.

Un altro aspetto importante da considerare è lo smaltimento delle acque, le attuali griglie alle estremità sono insufficienti per garantire un efficace smaltimento delle acque per cui l'acqua che filtra in profondità potrebbe incrementare le spinte sul muro.

Figura 2: Planimetria e sezione situazione esistente

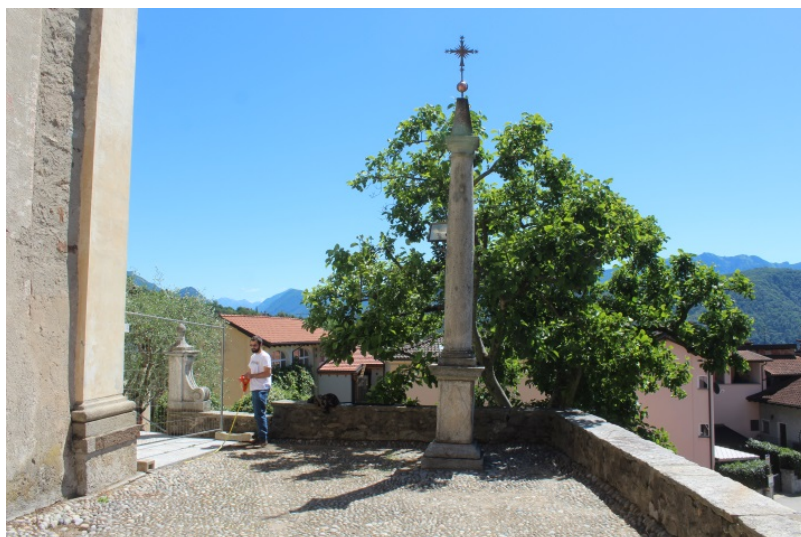
Figura 3: Fotografia dell'obelisco prima dell'intervento (6 giugno 2017)

L'obelisco è stato rimesso a piombo dall'impresa Nicola Sciolli il 7/8 giugno 2017.

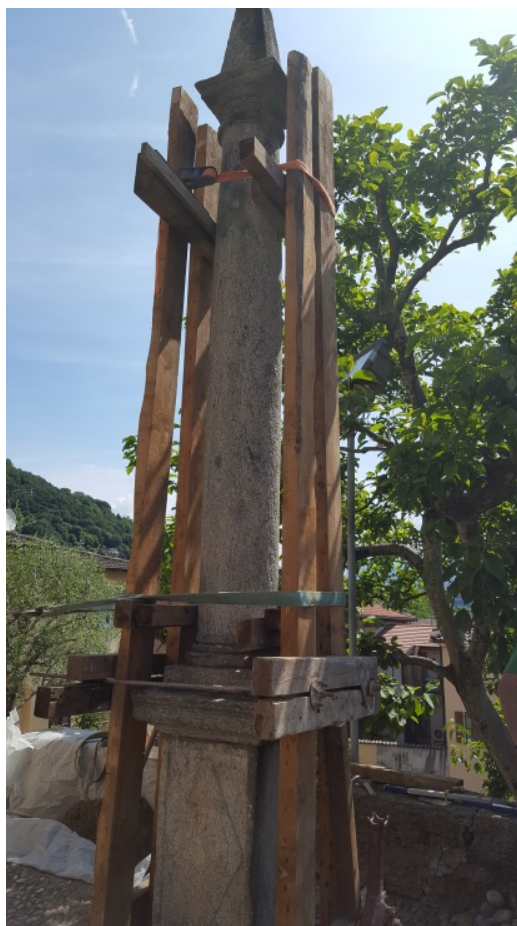
Figura 4: Fotografia obelisco dopo l'intervento (8 giugno 2017)

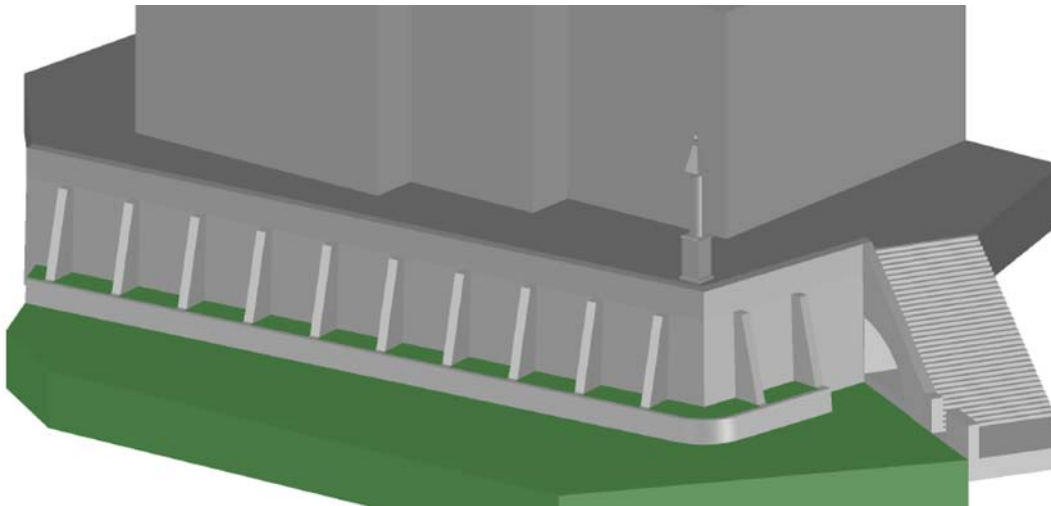
Il risultato di questo rinforzo appariva troppo invasivo secondo l'arch. Ruggiero. Successivamente è stato quindi proposto sempre con i contrafforti, un intervento globale che risulta meno invasivo ma comunque probabilmente troppo marcato (vedi fig. sottostante no. 3). Il rinforzo era previsto con 12 contrafforti in calcestruzzo armato, una trave a livello di sagrato e uno zoccolo di fondazione con la formazione di un orto rialzato.

Figura 5: Immagine 3D con contrafforti

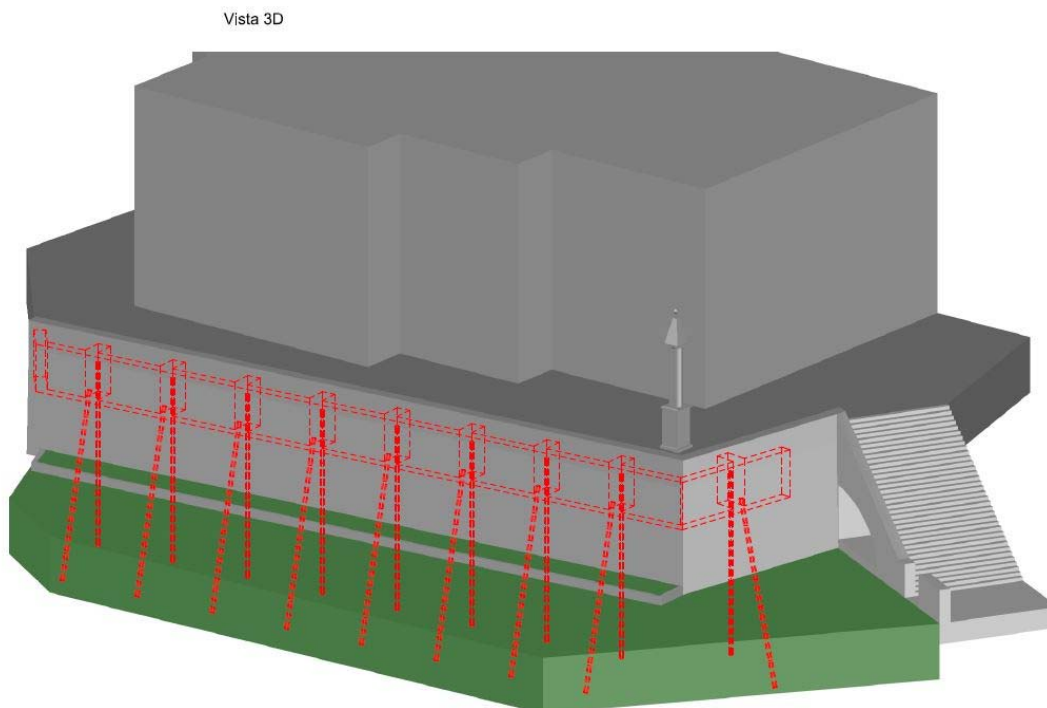
Figura 6: Immagine 3D con intervento a monte (in rosso contrafforti del sagrato)

L'idea del contrafforte non è stata abbandonata, ma lo stesso è stato posizionato a monte, prevedendo l'appoggio su micropali a cavalletto . Questo sistema di intervento permette pure di evitare interventi al piede del muro in quanto i micropali scaricano le spinte in maniera indipendente e in profondità.

- una trave a monte lungo tutto lo sviluppo del muro per una lunghezza di circa 33 m
- dei contrafforti a monte che sono equilibrati da micropali a cavalletto che lavorano a trazione e compressione. L'esecuzione della prima perforazione permetterà di definire la profondità della roccia e calibrare di conseguenza la lunghezza dei micropali.

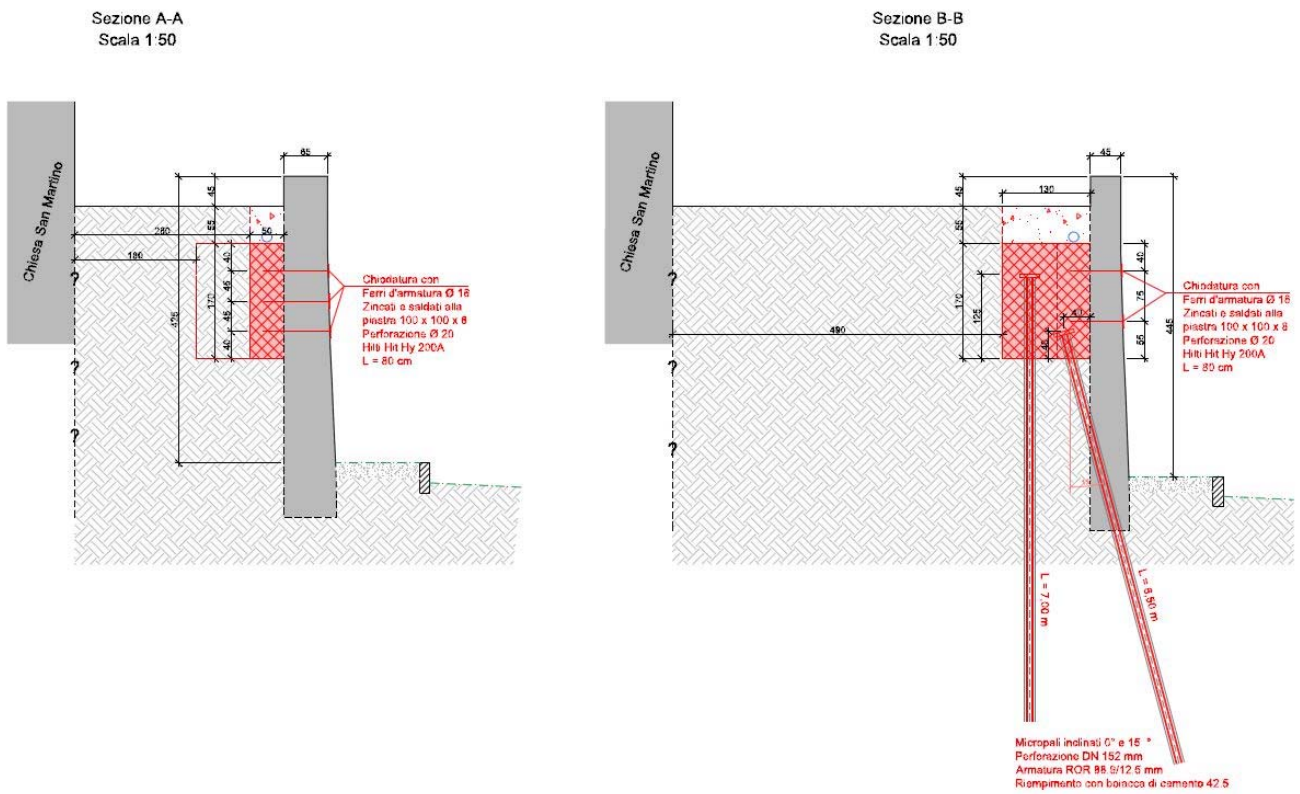
Figura 7: Sezioni trasversali intervento

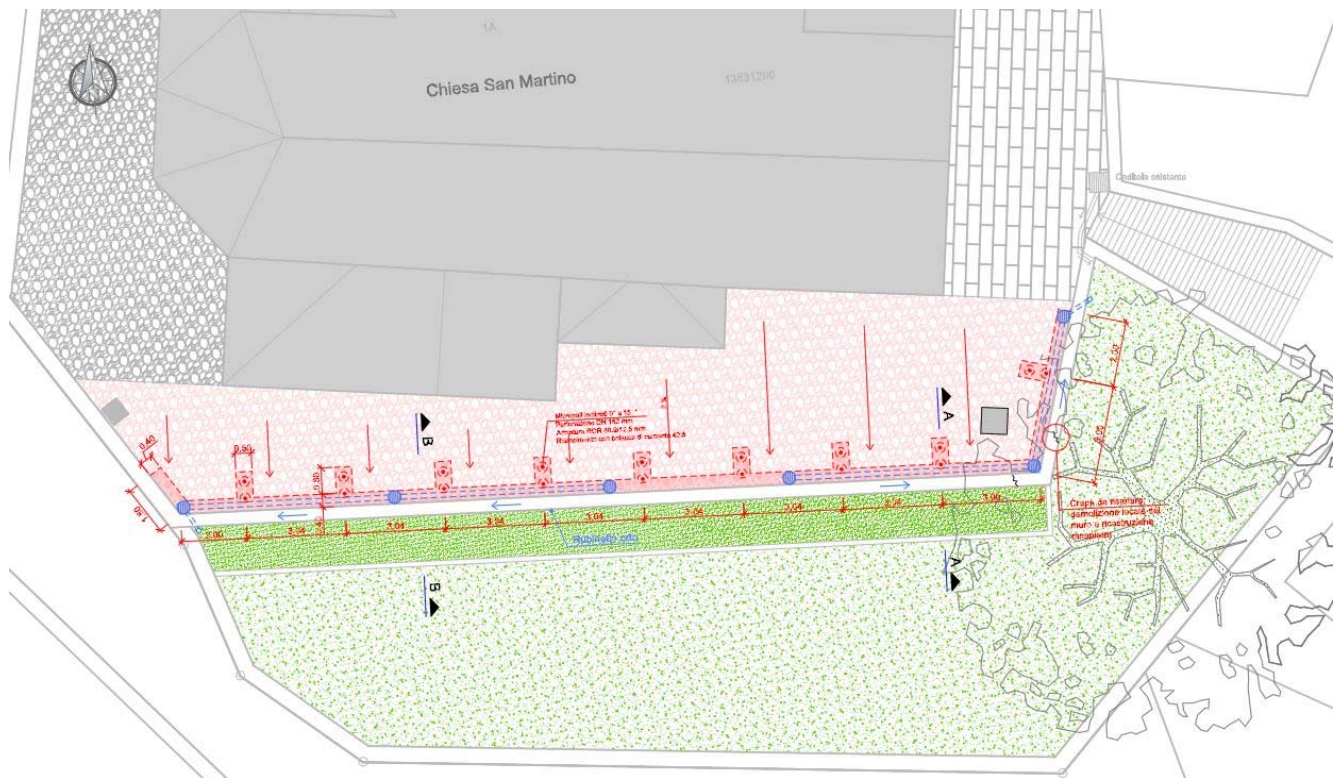
Figura 8: Pianta interventi

- rifacimento di 150 m² di acciottolato ciò permette di sistemare le pendenze e trasversali e garantire un regolare smaltimento delle acque meteoriche che attualmente in parte si infiltrano, incrementando le spinte sul muro.

- nuovo sistema di smaltimento delle acque meteoriche con la posa di 6 nuove caditoie con diametro di 40 cm una canalizzazione di Ø150 mm che permetterà il deflusso fino alla quota dell'orto. Le acque saranno immesse in due pozzi perdenti con troppopieno collegato al canale comunale.

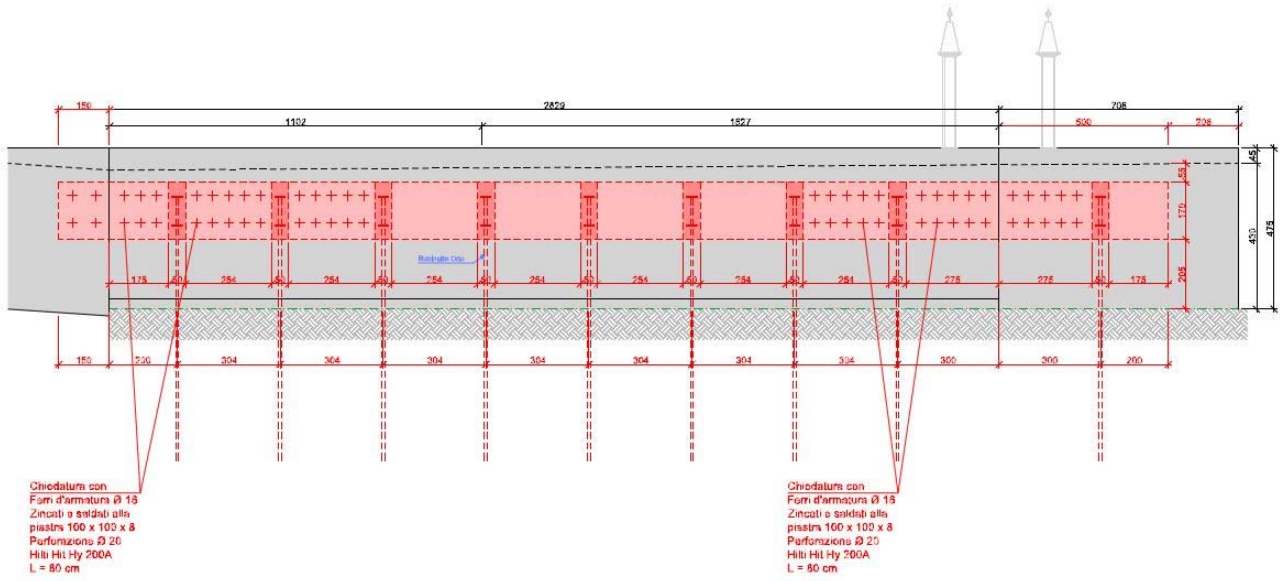
Figura 9: Vista interventi
