MESSAGGIO MUNICIPALE Nr. 811

Richiesta di un credito di CHF 800'000.00 (IVA 8.1% inclusa) per il risanamento del canale riale Bornago

RISANAMENTO CANALE BORNAGO DOCUMENTAZIONE FOTOGRAFICA DIFETTI

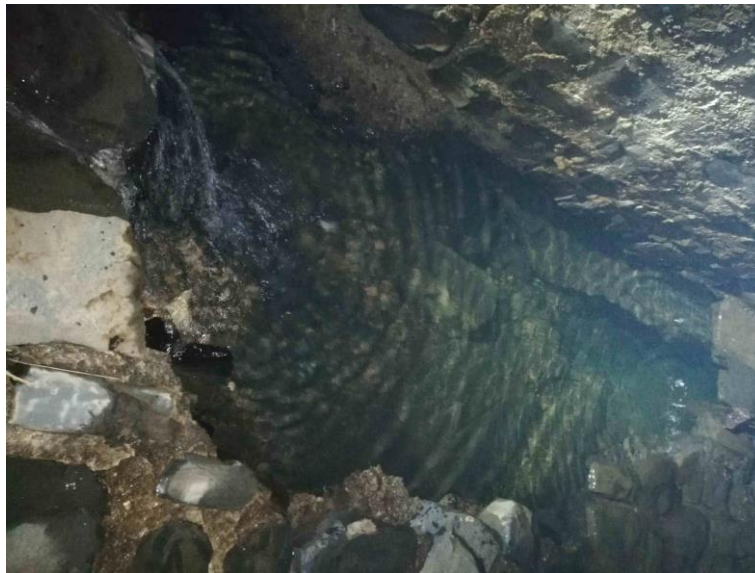
Si segnala in particolare che alla progressiva 71.00 metri dall'ingresso di monte, durante i lavori di sostituzione dello scarico dello scolmatore comunale, si è riscontrato un grosso buco. Visto il concreto pericolo che il fondo del riale potesse collassare si è provveduto ad un primo intervento iniettando nell'intercapedine della malta superfluida e autoscompattante. Al termine della lavorazione sono stati messi in opera un totale di 14 m³ di materiale cementizio.

Figura 4: fotografia della cavità presente sul fondo del canale prima del suo riempimento.

Per sanare questo difetto, l'unica soluzione è procedere al riempimento delle intercapedini con malta fluida e autoscompattante per essere certi di colmare tutti gli interstizi presenti. Al termine di questo lavoro si procederà al ripristino del lastrico a coltello utilizzando malte apposite resistenti all'abrasione delle acque fluviali cariche di sedimenti (tipo SIKA Abrarock, o similari).

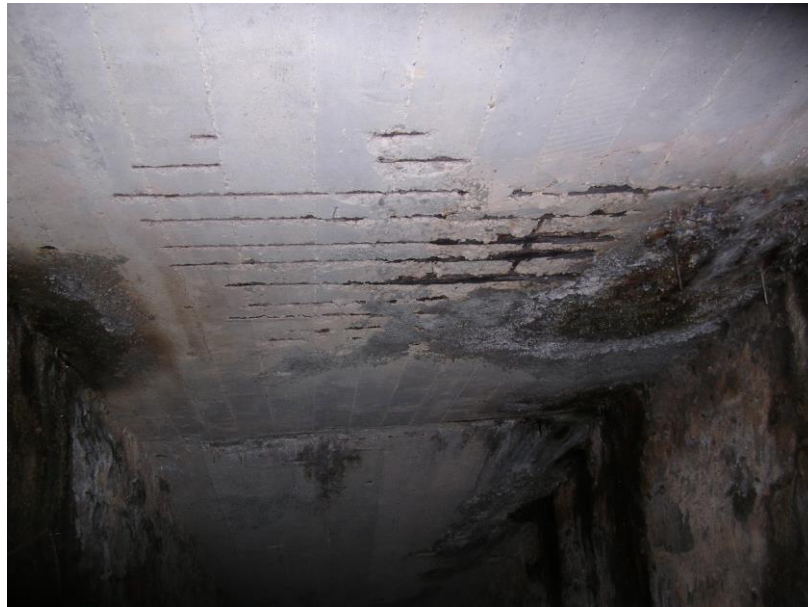
Nel tratto terminale del cunicolo, di più recente costruzione, il difetto maggiormente riscontrato riguarda il distacco dello strato di copriferro a seguito dell'ossidazione delle barre d'armatura sottostanti. Questo fenomeno, dovuto probabilmente all'assenza di un adeguato spessore di copriferro, viene riscontrato sulla parte superiore delle pareti e sulla soletta di copertura.

Figura 5: veduta di una porzione di soletta in cui manca il copriferro e le armature risultano visibilmente ossidate.

Si ritiene opportuno, nei casi più gravi, effettuare un intervento urgente di risanamento e ristabilimento dello strato di copriferro di protezione. In questi casi sarà necessaria la completa asportazione dello strato di ossidazione e di calcestruzzo compromesso. Successivamente sarà applicata una vernice anticorrosiva e ripristinato lo strato di copriferro di protezione con malte specifiche (tixotropiche, fibro-rinforzate e a ritiro compensato). Per le zone più estese questi materiali saranno applicati a spruzzo, riducendo i tempi di realizzazione.

Prima di procedere alla demolizione del beton ammalorato, per i casi più gravi, sarà necessario predisporre dei puntelli di sostegno.

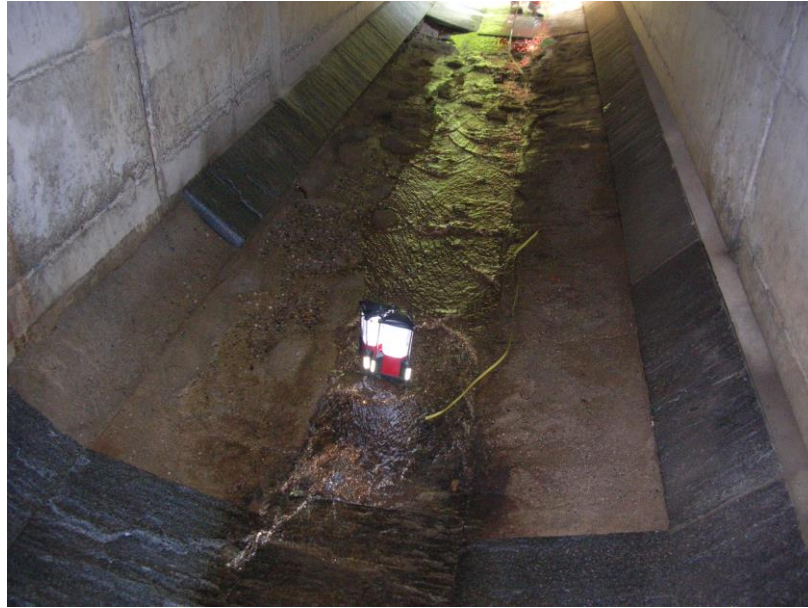
Si ritiene che con il passare del tempo il distacco delle beole interesserà progressivamente tutto il tratto "nuovo" del canale, esponendo direttamente la platea di fondazione all'effetto abrasivo dell'acqua del riale e dei sedimenti in essa trasportati. Questo fenomeno è già stato riscontrato a distanza di due anni tra il primo e il secondo rilievo a tappeto.

Figura 6: vista di una porzione di canale in cui le beole posate sono ormai completamente assenti.

Per sanare in modo definitivo questo difetto generalizzato, che interesserà col tempo tutta la lunghezza del riale rivestita con le beole (ca 126 ml di canale), si ritiene vantaggioso rivedere completamente la strutturazione del fondo del cunicolo. Infatti con la posa a nuovo delle beole in maniera tradizionale (malta o silicone) si assisterebbe con ogni probabilità, e in breve tempo, ad un nuovo distacco dello strato protettivo del canale, annullando l'intervento di risanamento.

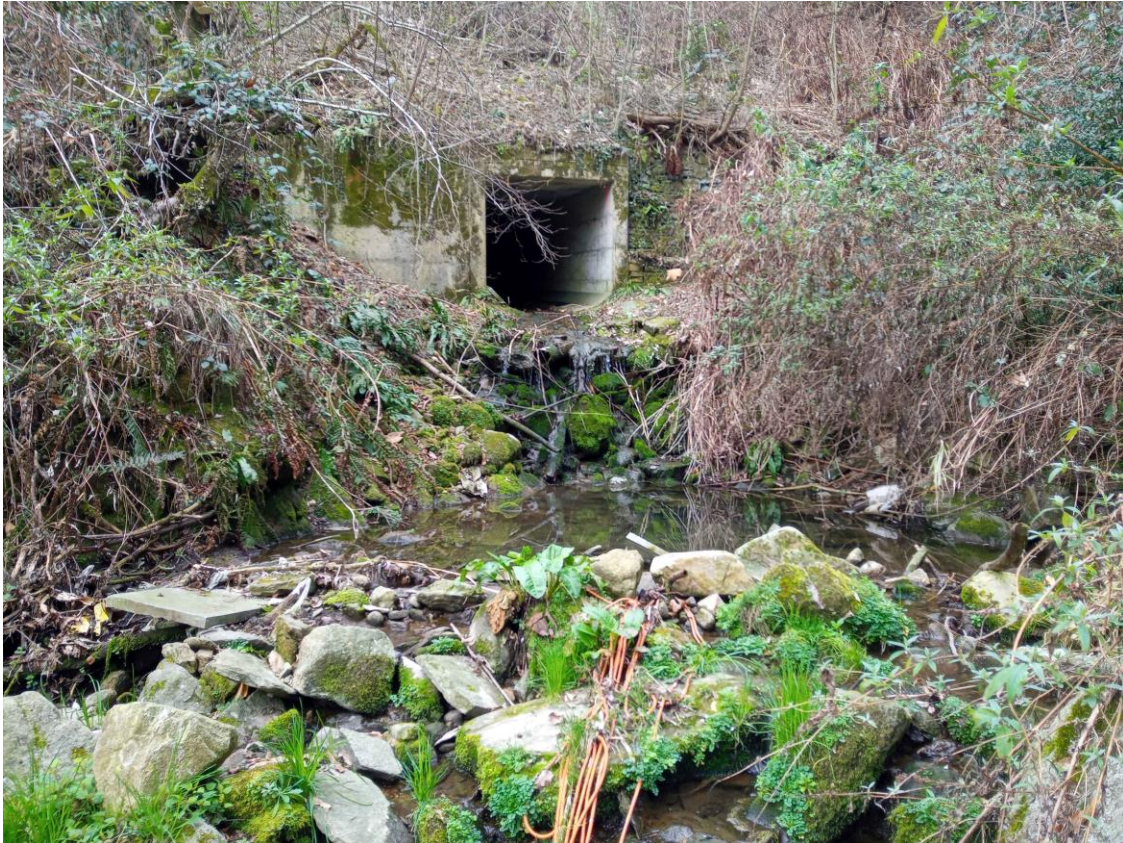
Inoltre, la formazione di questo dislivello altimetrico incrementa l'erosione sulla parte naturale del riale in occasione di eventi di piena.

Figura 8: vista dello sbocco del cunicolo, con in evidenza il salto di quota e la pozza.

Per evitare che la depressione sanata possa ripresentarsi, si propone di allestire allo sbocco del canale uno scivolo mosso e irregolare capace di rompere il flusso e dissipare l'energia accumulata durante la discesa nel cunicolo interrato (163 ml al 20% di pendenza media), normalizzandone lo scorrimento.

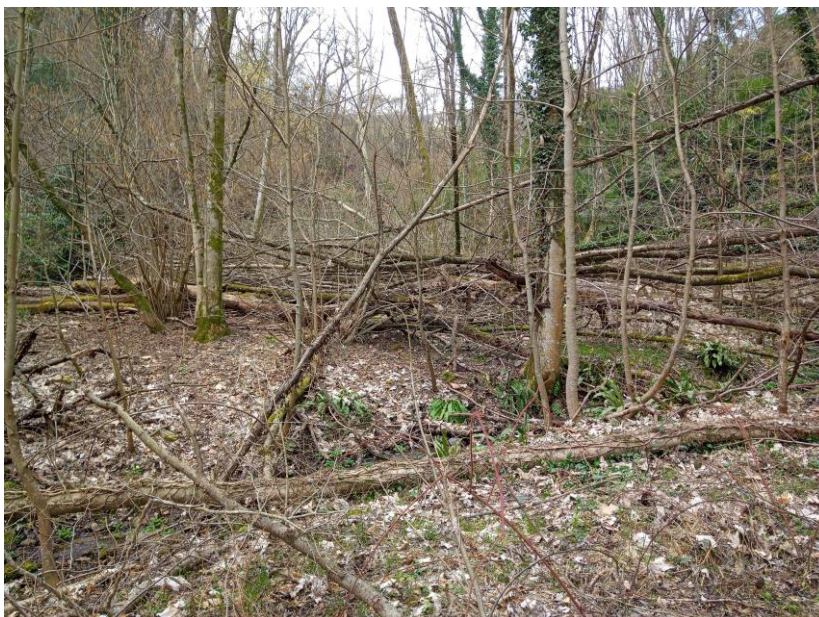
Si segnala però la necessità di procedere ad una pulizia preliminare e generale del bosco. Da un sopralluogo si sono stimate sommariamente 60-80 piante ad alto fusto che sono state sradicate e si trovano di traverso all'interno della valle. Questo intervento di pulizia e messa in sicurezza dovrebbe essere coordinato con il consorzio idrico-forestale TREMA. La rimozione del legname come l'accesso dei mezzi forestali, potrebbe avvenire attraverso la pista di cantiere sopra-descritta.

Figura 11: Situazione tipo riscontrata in gran parte del fondo valle del riale Bornago

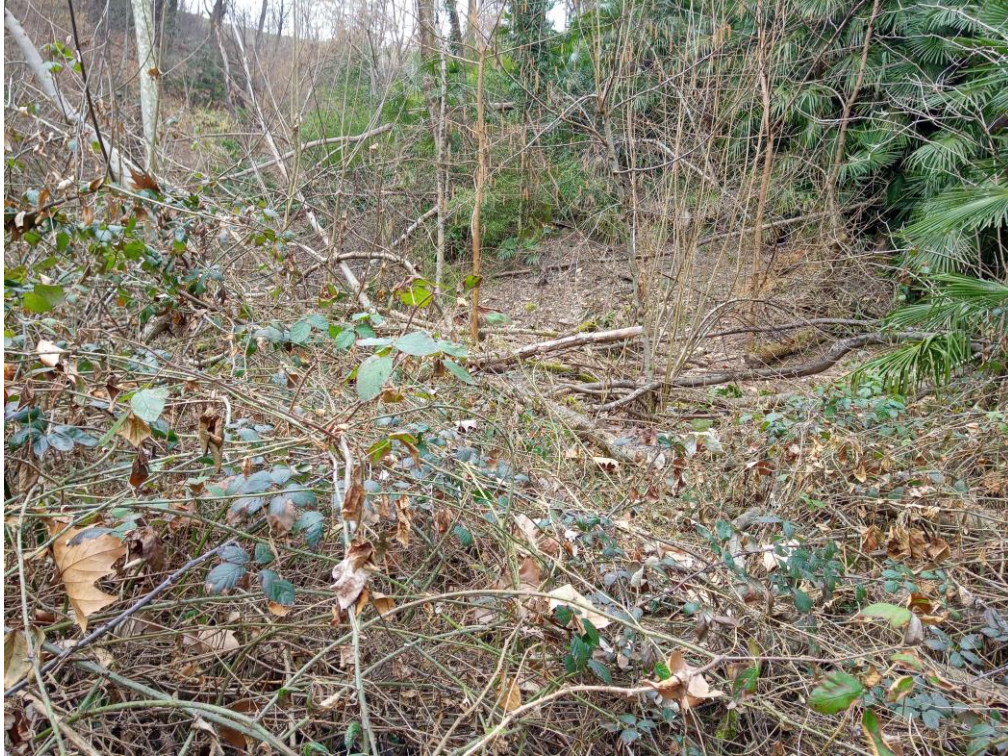
Si precisa inoltre che in sponda sinistra sono presenti numerosi ed estesi focolai di neofite invasive. Sarebbe opportuno, con gli enti competenti, intavolare la discussione per l'allestimento di un piano di gestione per evitare la proliferazione incontrollata di queste essenze alloctone.

Figura 12: Vista del focolaio di neofite invasive, in primo piano le palme di Fortune e dietro un boschetto di bamboo.

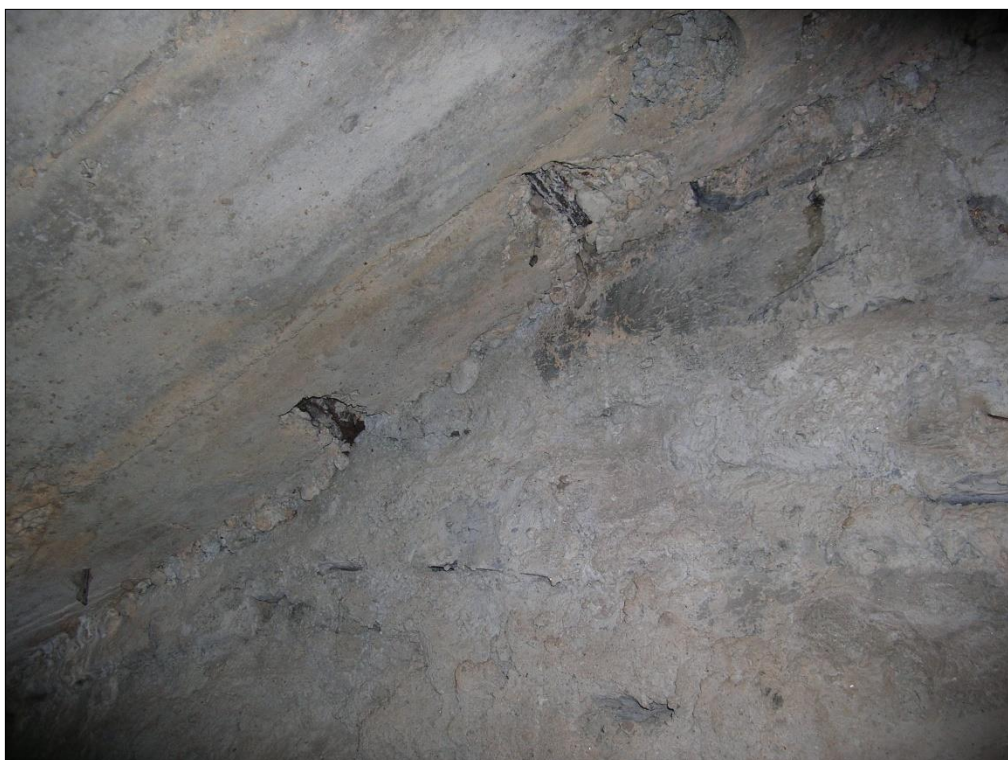
Foto 4: **d1** – Ferro d'armatura a vista sul filo soletta.

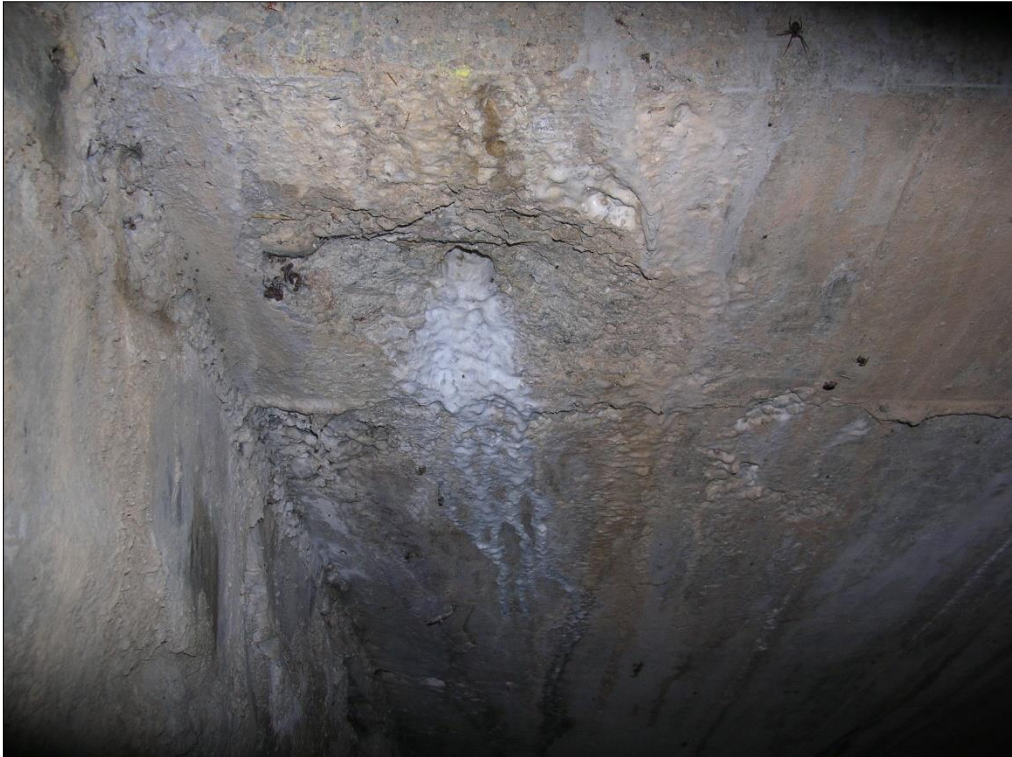
Foto 5: **d2/d3** – Rottura e presenza d'umidità sul filo soletta.

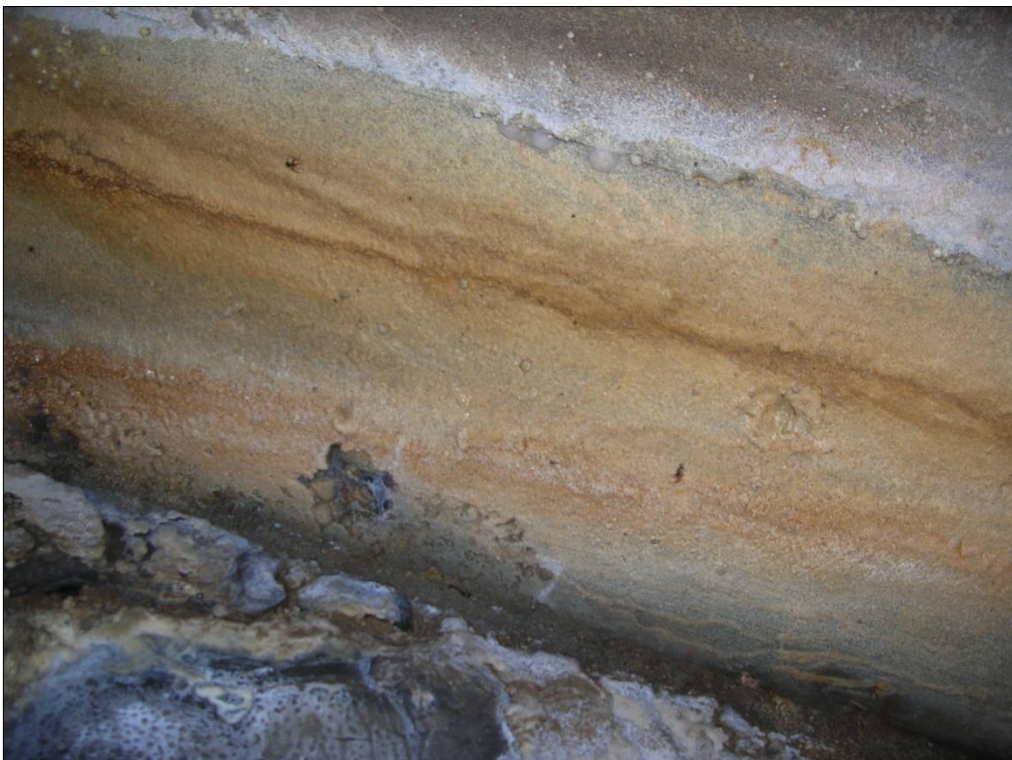
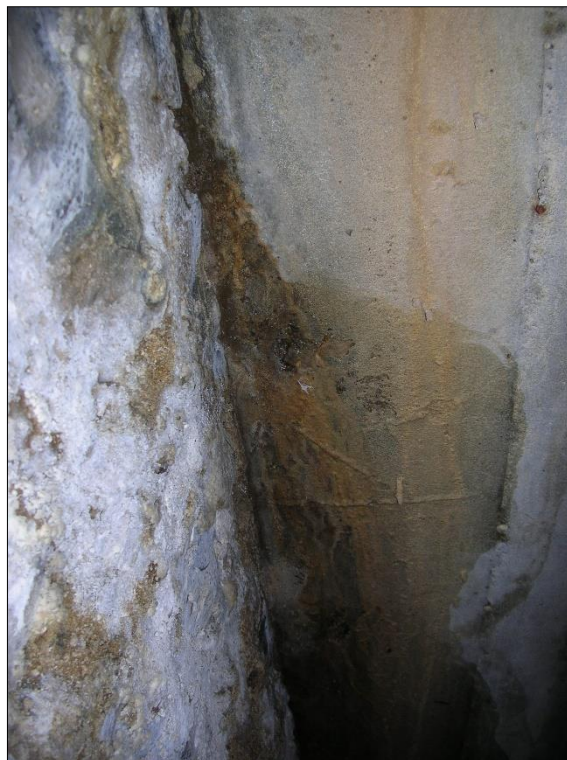
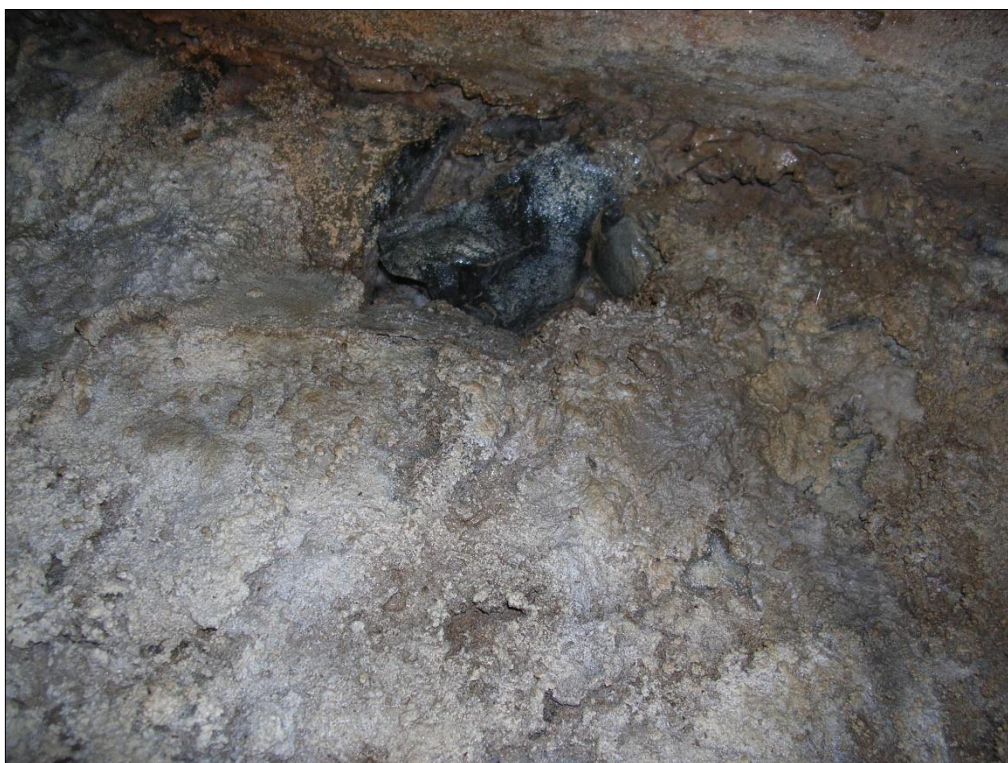
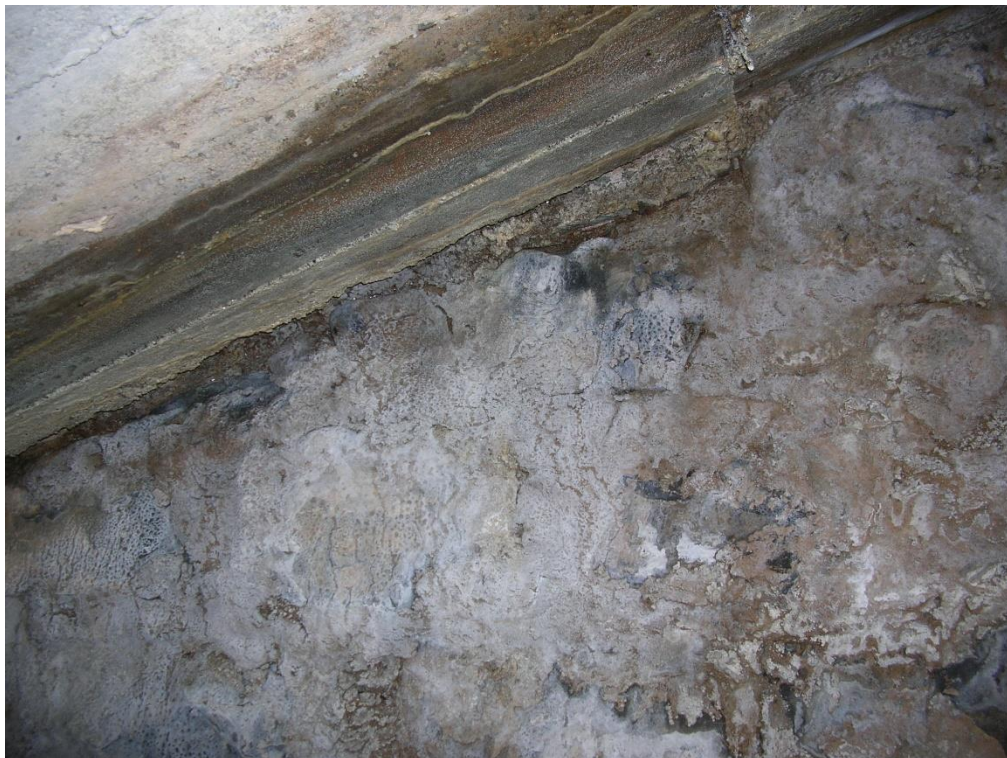
Foto 6: **d4/d5** – Rottura, presenza d'umidità e corrosione sul filo soletta.

Foto 7: **d4/d5** – Presenza d'umidità e corrosione lungo il filo soletta.

Foto 8: **d4/d5** – Rottura sotto la testa (filo soletta) del canale.

Foto 9: **d4/d5** – Rottura lungo la parete del canale.

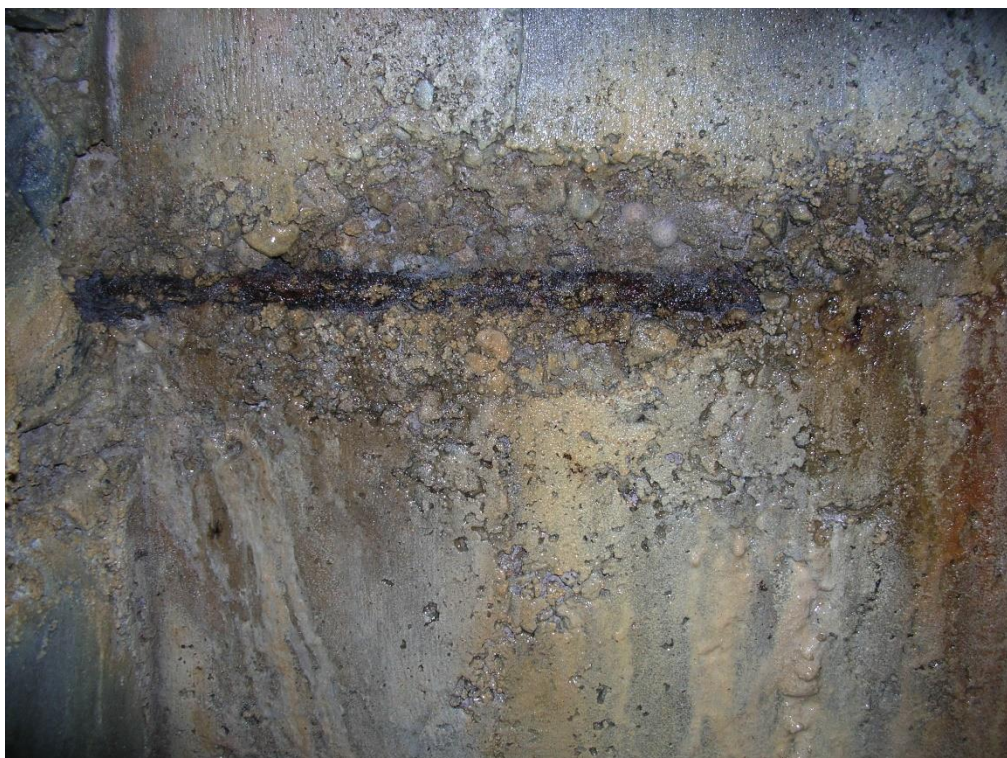
Foto 10: **d6** – Rottura orizzontale sul filo soletta.

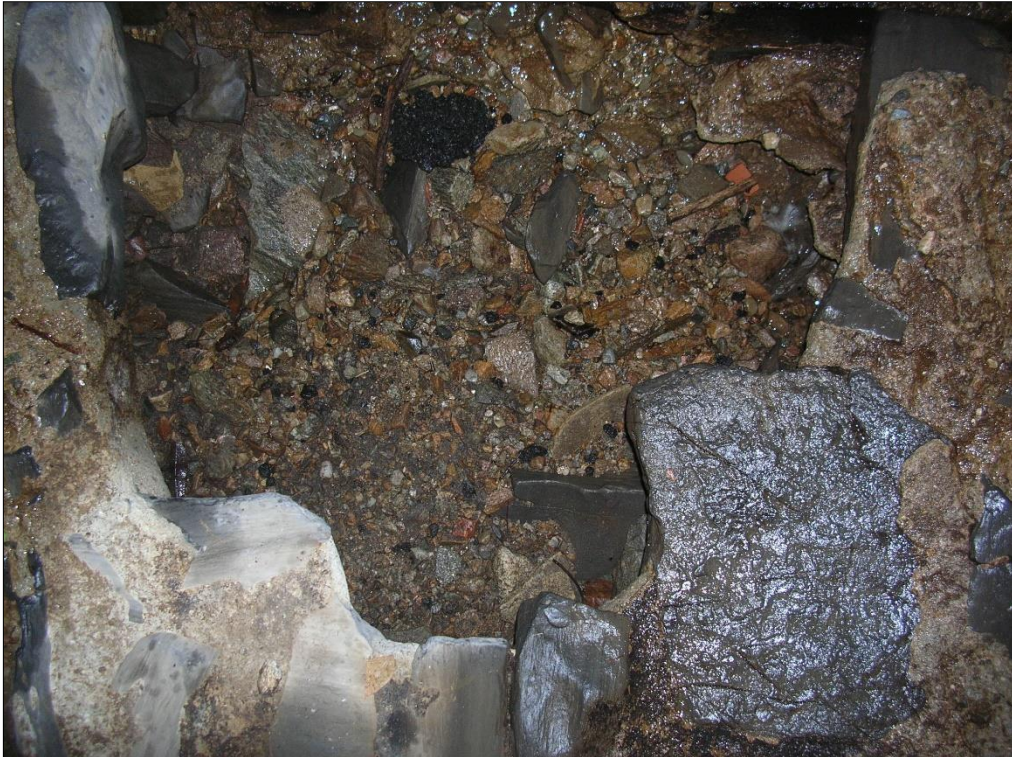
Foto 11: **d7** – Rottura della pavimentazione.

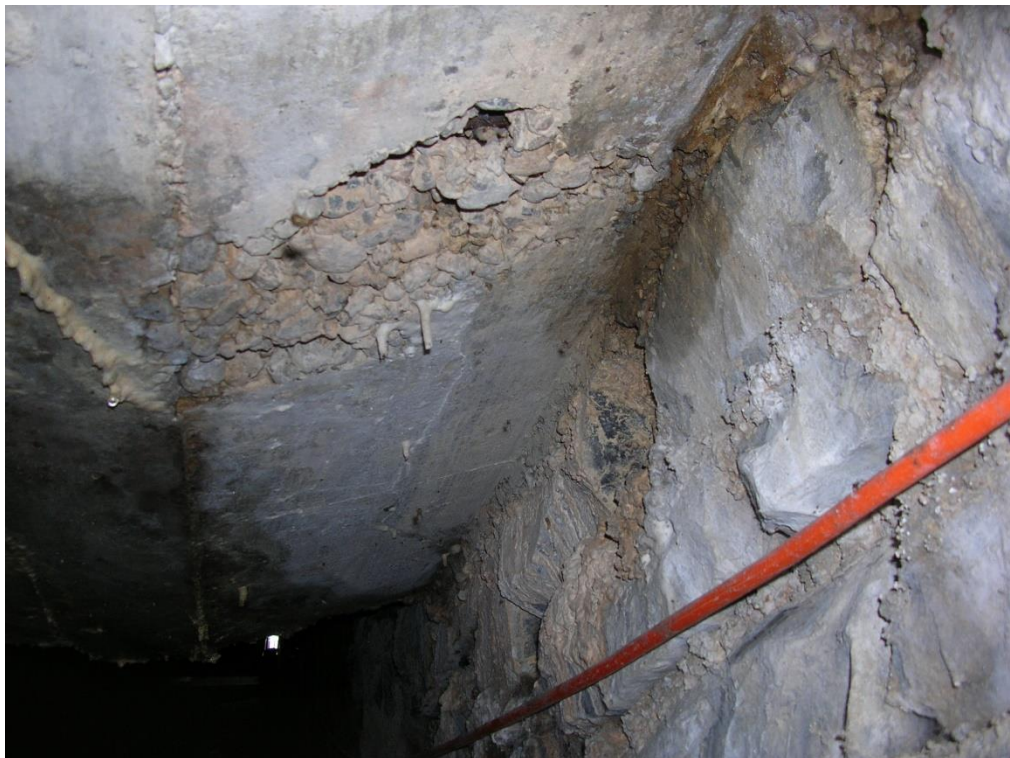
Foto 12: **d8** – Rottura sul filo soletta.

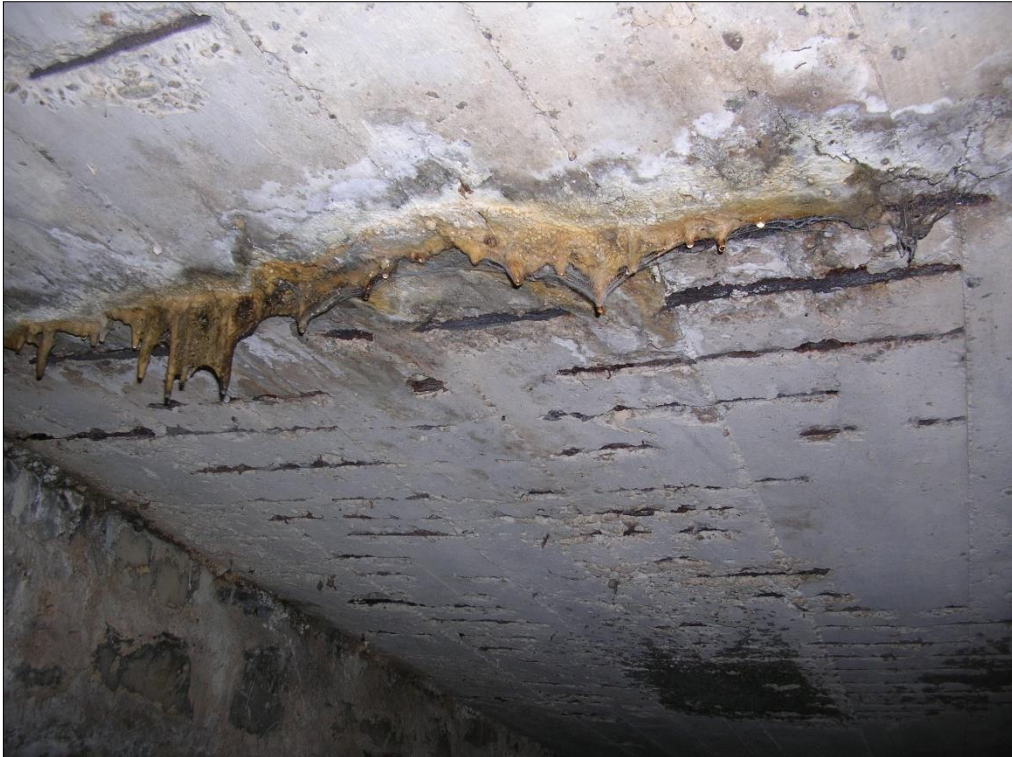
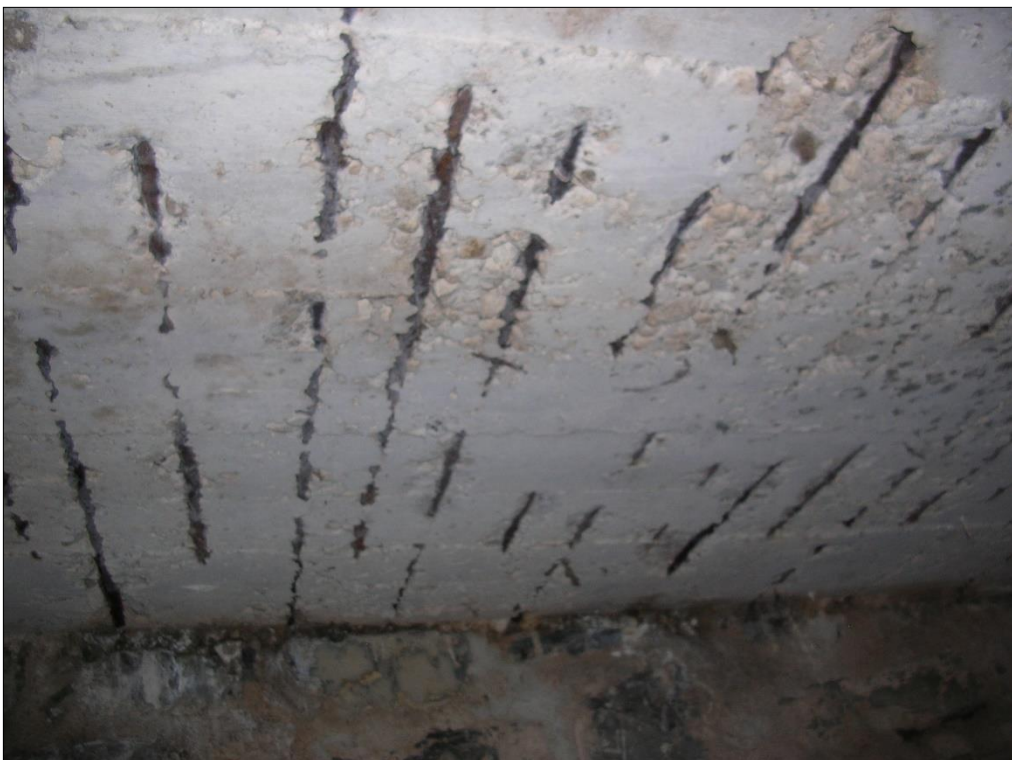
d9/d10	42.45-45	soletta	distacco generalizzato del copriferro, armatura a vista per una superficie di ca 10 m ² . Infiltrazioni da un giunto, concrezioni calcaree.	1	7	13 e 14	ripristino del copriferro
d11	46	soletta	distacco localizzato del copriferro, armatura puntualmente a vista.	2	8	15	ripristino del copriferro
d12	46	soletta	distacco localizzato del copriferro, armatura puntualmente a vista.	2	9	16 e 17	ripristino del copriferro
d13	50	soletta	distacco localizzato del copriferro, armatura puntualmente a vista.	2	10	18	ripristino del copriferro
d14	52.24	fondo	distacco puntuale e laterale del lastrico a "coltello"	2	11	19	ripristino lastrico a coltello
d15	54.30-56.8	soletta	distacco generalizzato del copriferro, armatura a vista per una superficie di ca 5 m ² .	1	12	20 e 21	ripristino del copriferro
d16	59.2-60.7	soletta	distacco localizzato del copriferro, armatura puntualmente a vista.	2	13	22 e 23	ripristino del copriferro

Foto 13: **d9/d10** – Ferri d'armatura a vista sul filo soletta.

Foto 14: **d9/d10** – Ferri d'armatura a vista sul filo soletta.

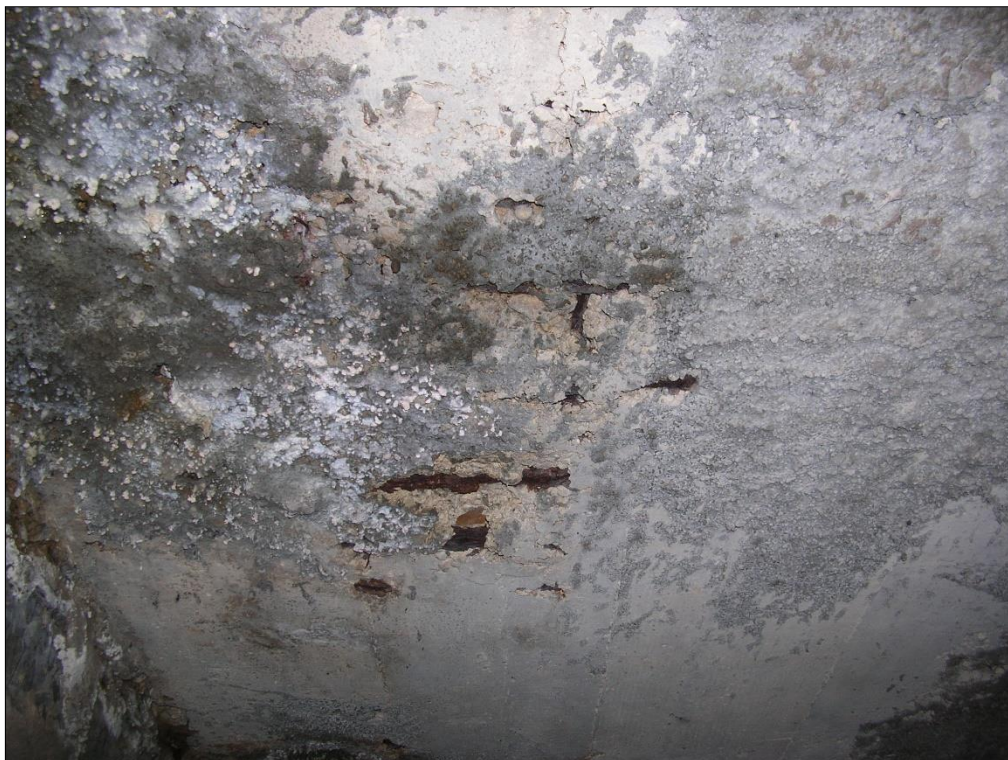
Foto 15: **d11** – Ferri d'armatura a vista sul filo soletta.

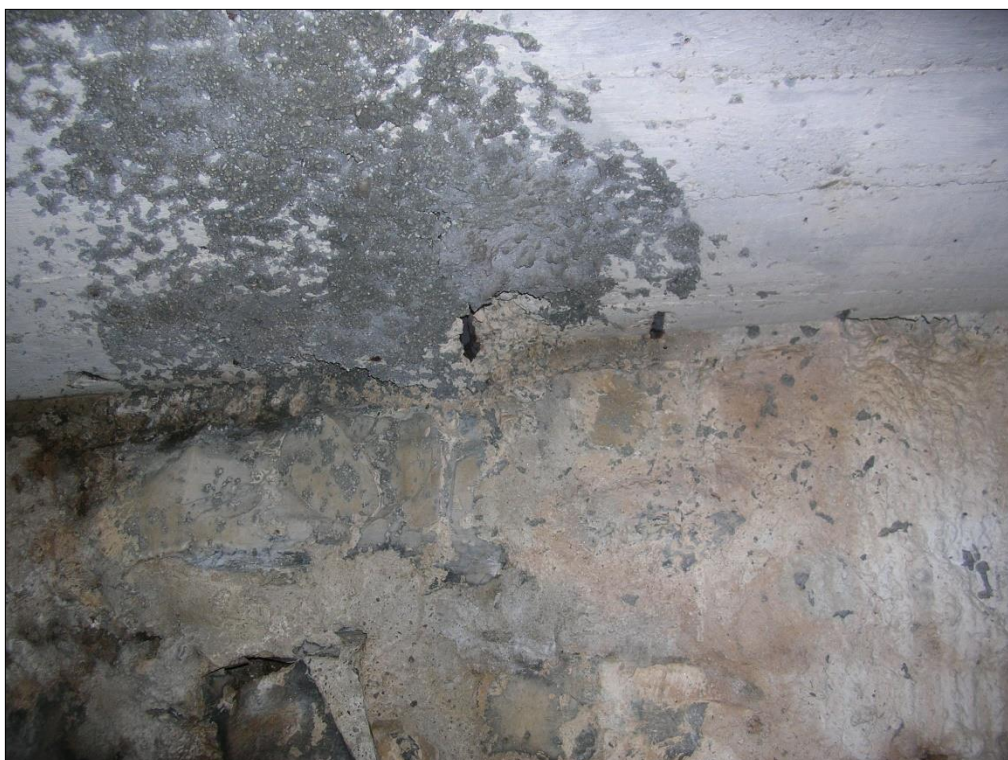
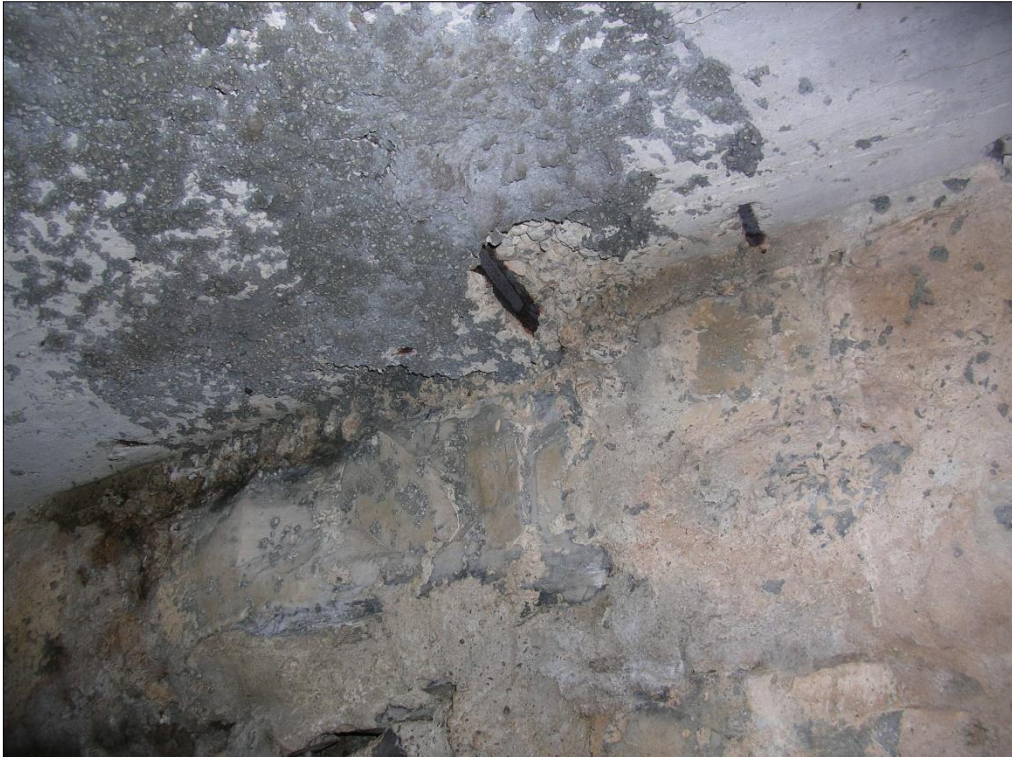
Foto 16: **d12** – Ferri d'armatura a vista sul filo soletta.

Foto 17: **d12** – Ferri d'armatura a vista sul filo soletta.

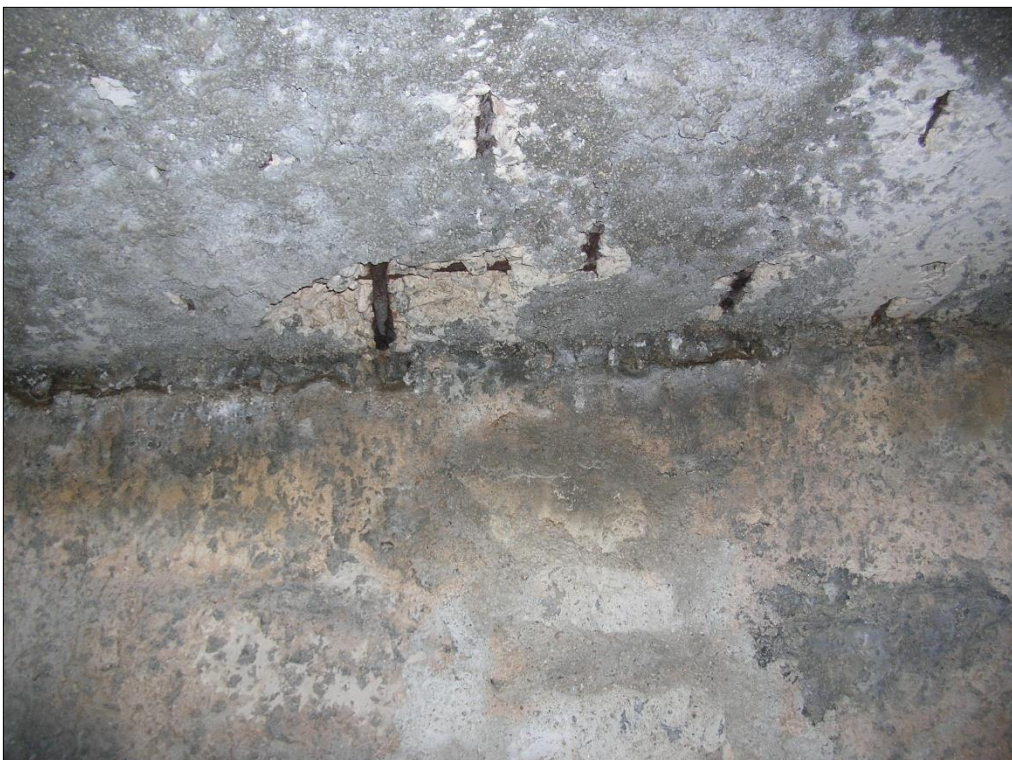
Foto 18: **d13** – Ferri d'armatura a vista sul filo soletta.

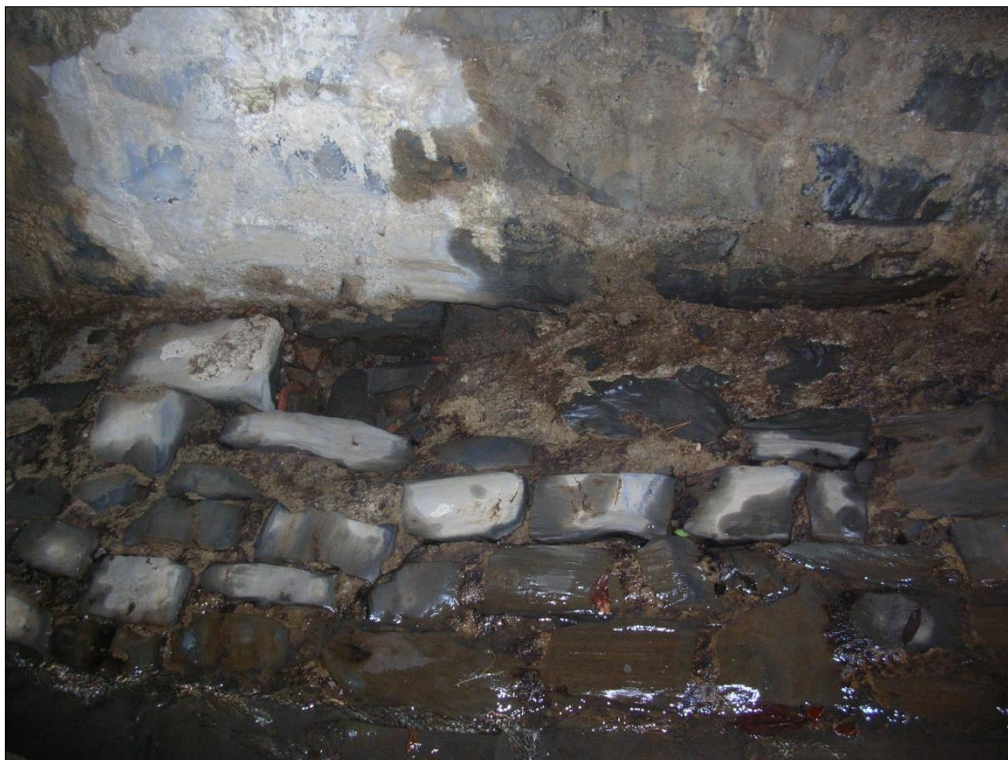
Foto 19: **d14** – Rottura della pavimentazione.

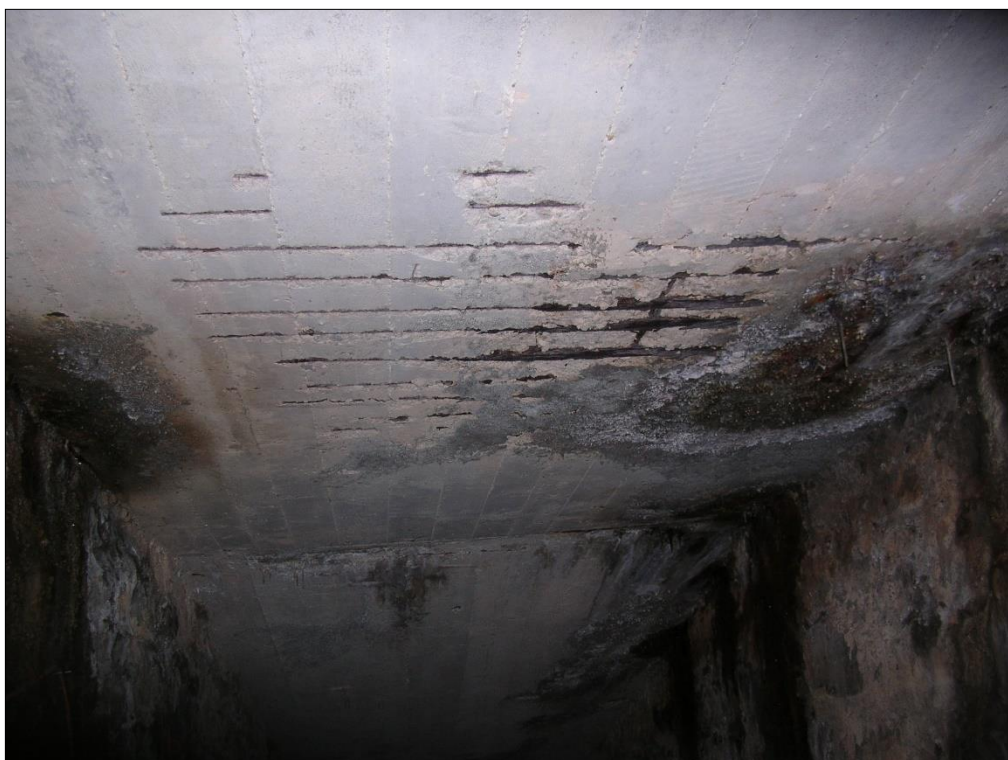
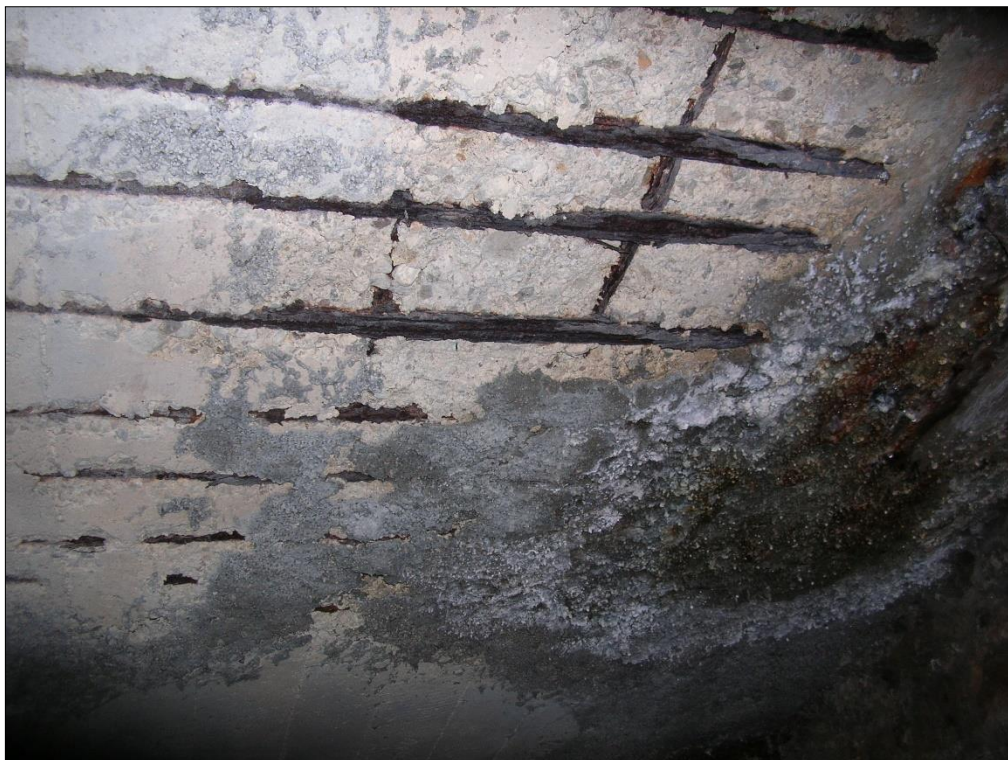
Foto 20: **d15** – Ferri d'armatura a vista sul filo soletta.

Foto 21: **d15** – Ferri d'armatura a vista sul filo soletta.

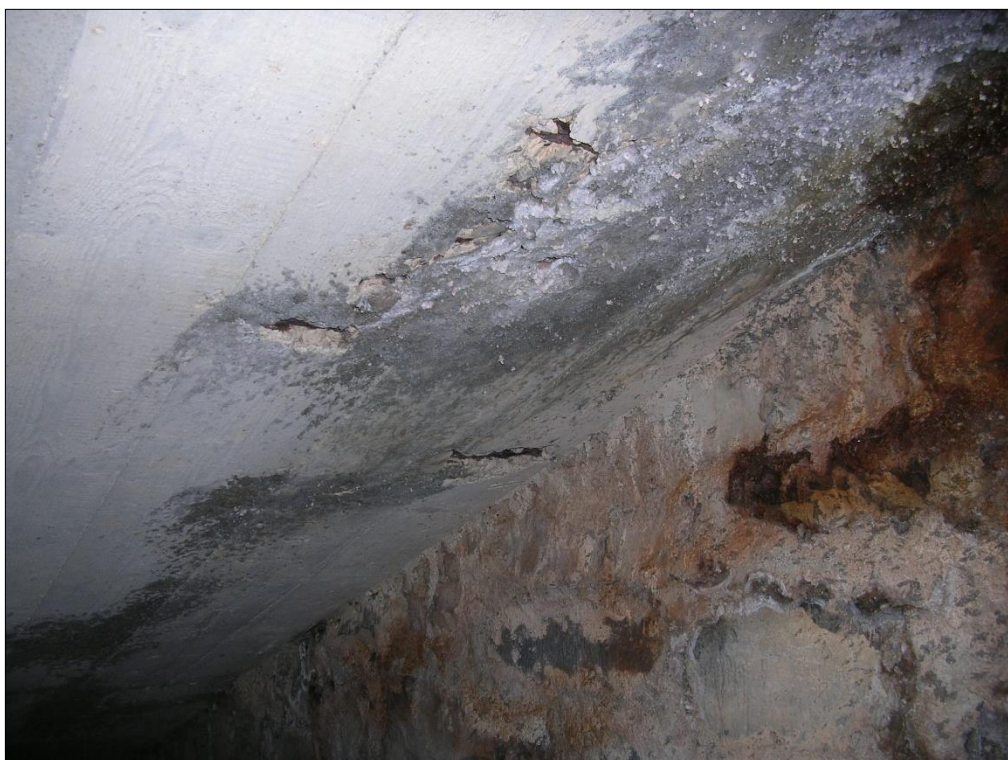
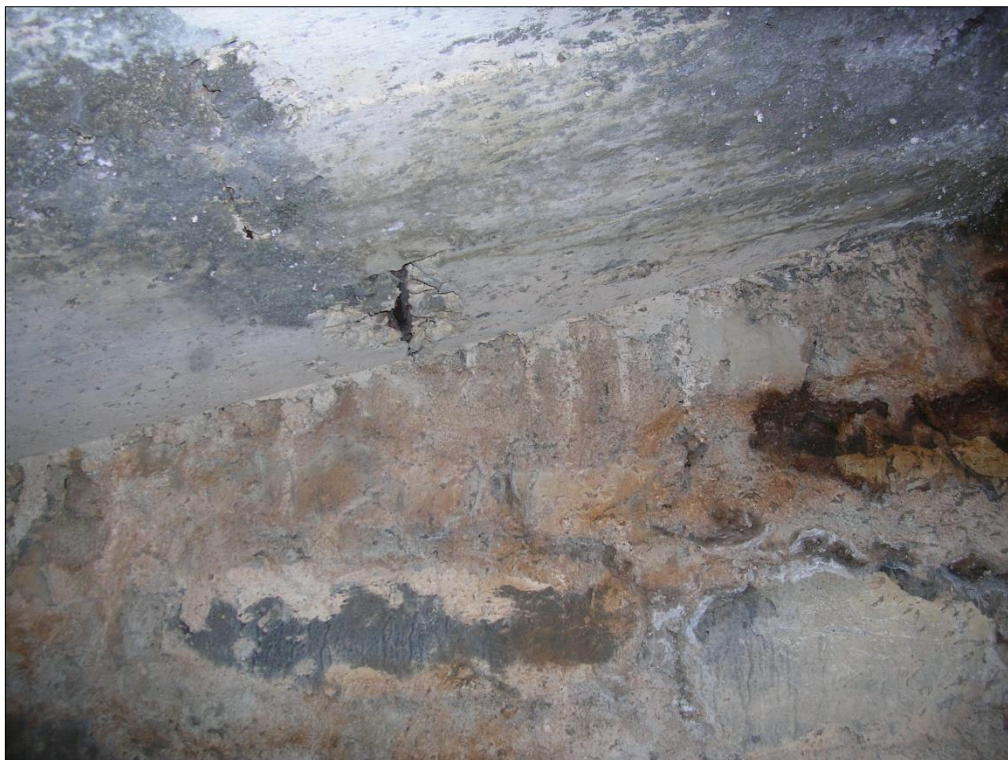
Foto 22: **d16** – Rotture sul filo soletta.

Foto 23: **d16** – Rotture sul filo soletta.

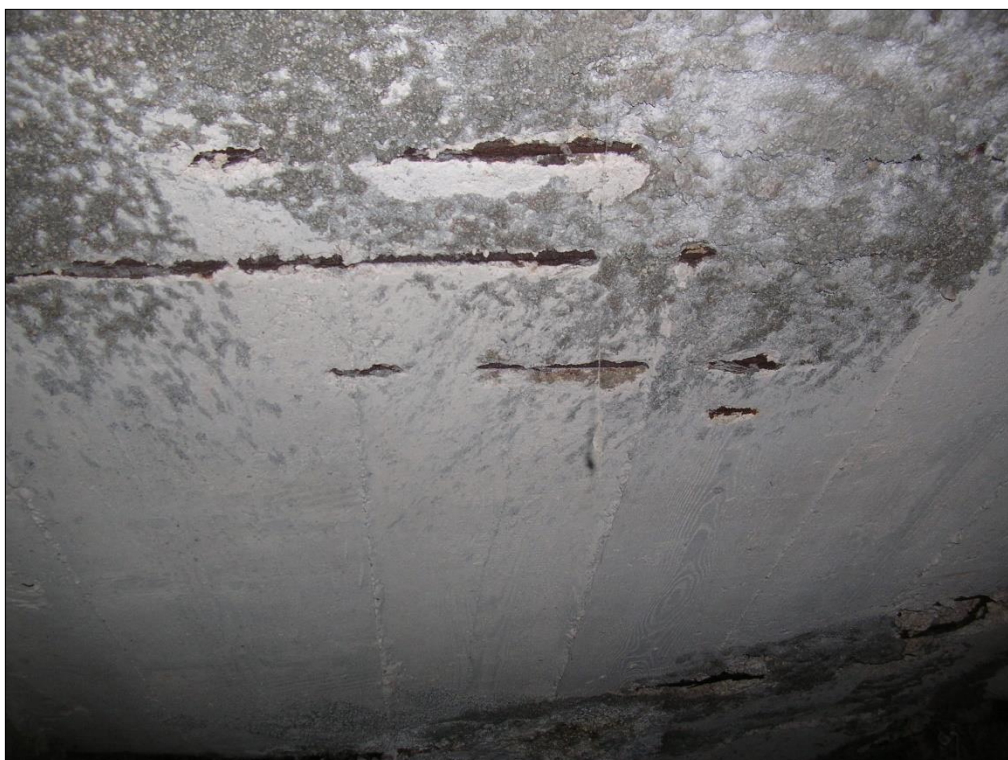
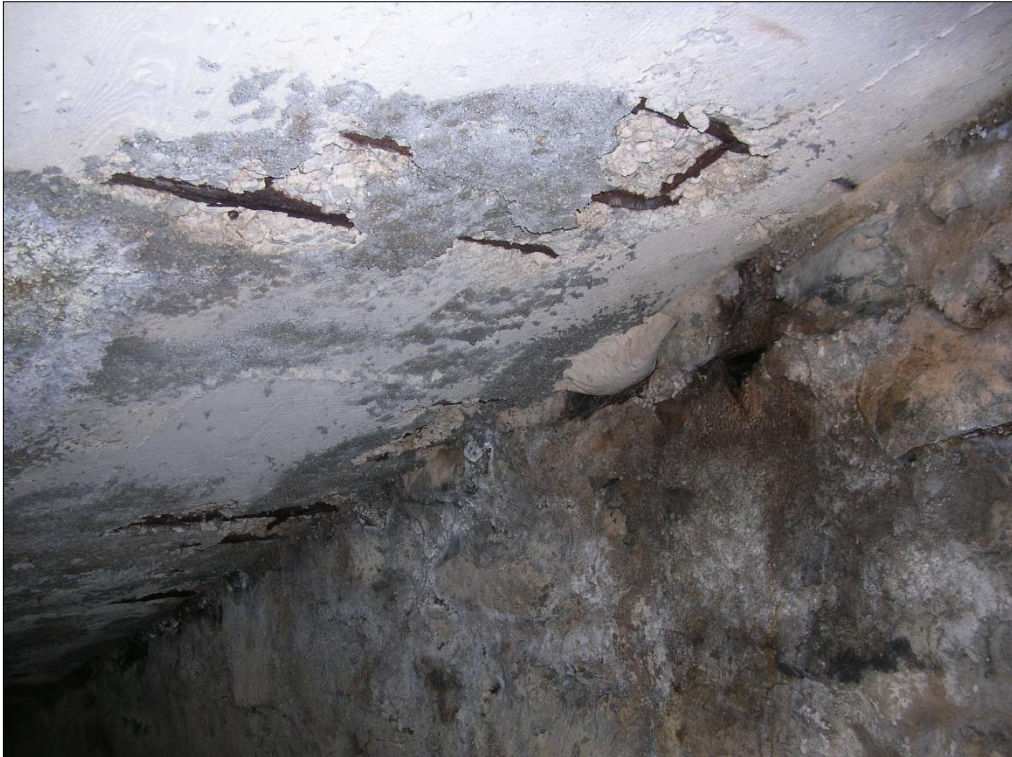
d17	67.10-69.60	soletta	distacco generalizzato del copriferro, armatura a vista per una superficie di ca 1 m ² .	2	14	24 e 25	ripristino del copriferro
d18	74.1	soletta	distacco localizzato del copriferro, armatura puntualmente a vista. Infiltrazione da giunto di getto con concrezioni calcaree e ferruginose.	2	15	26 e 27	ripristino del copriferro

Foto 24: **d17** – Ferri d'armatura a vista sul filo soletta.

Foto 25: **d17** – Ferri d'armatura a vista sul filo soletta.
