MESSAGGIO MUNICIPALE Nr. 811

Richiesta di un credito di CHF 800'000.00 (IVA 8.1% inclusa) per il risanamento del canale riale Bornago

RISANAMENTO CANALE BORNAGO DOCUMENTAZIONE FOTOGRAFICA DIFETTI

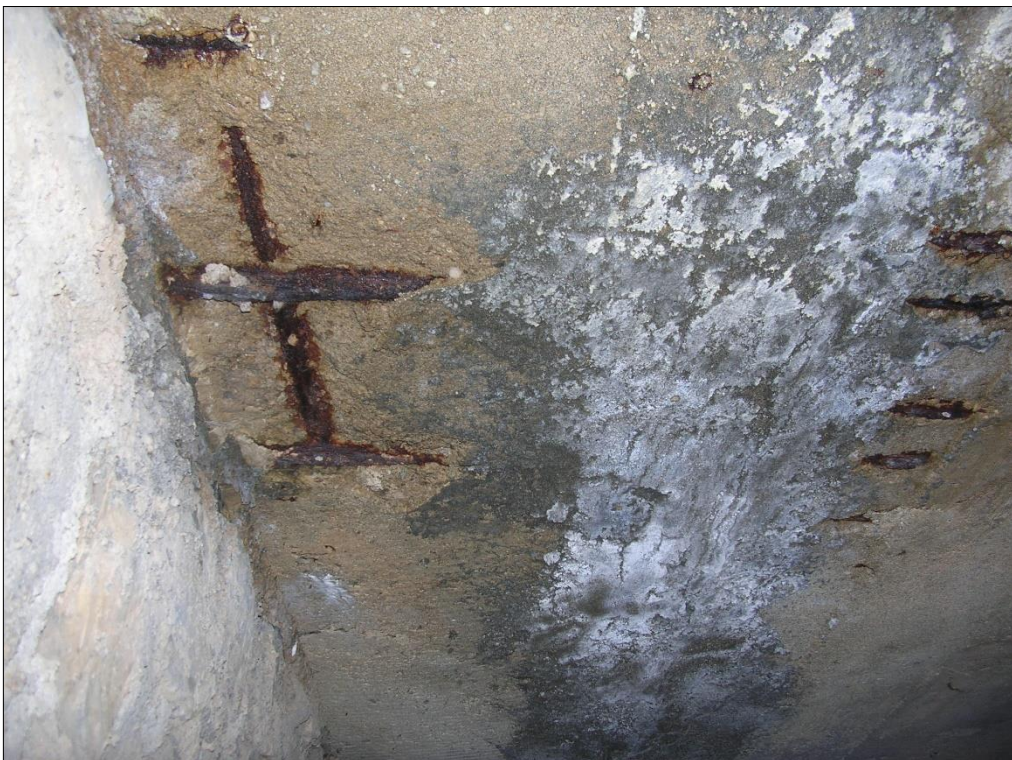
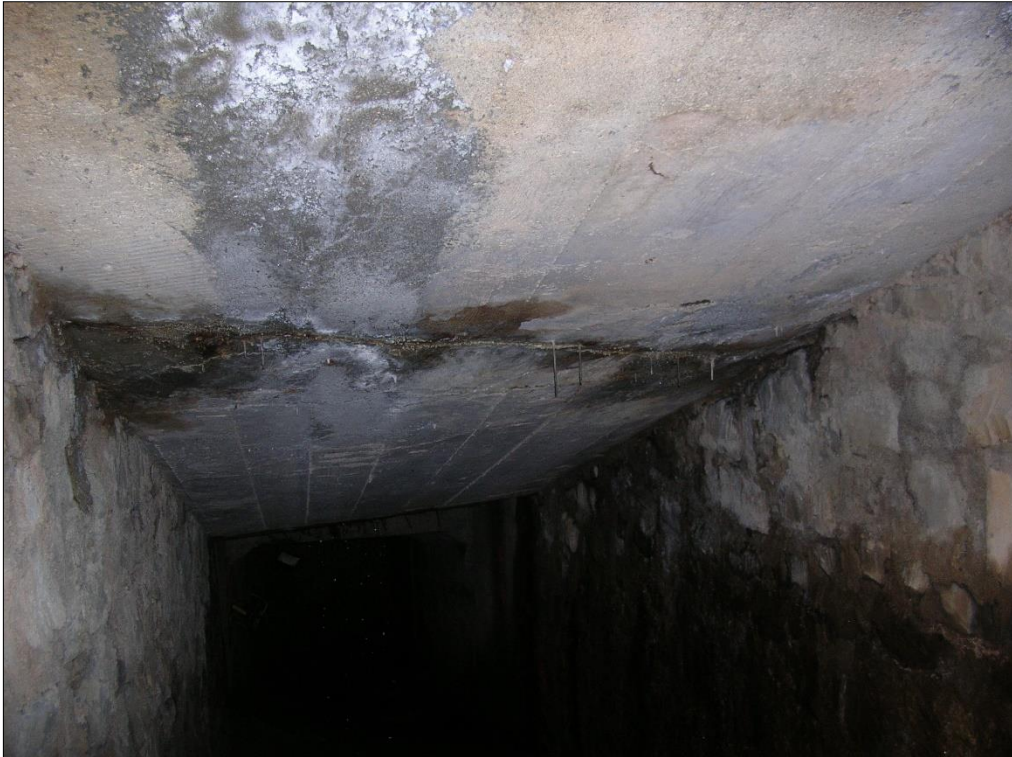
Foto 26: **d18** – Ferri d'armatura a vista sul filo soletta.

Foto 27: **d18** – Rotture sul filo soletta.

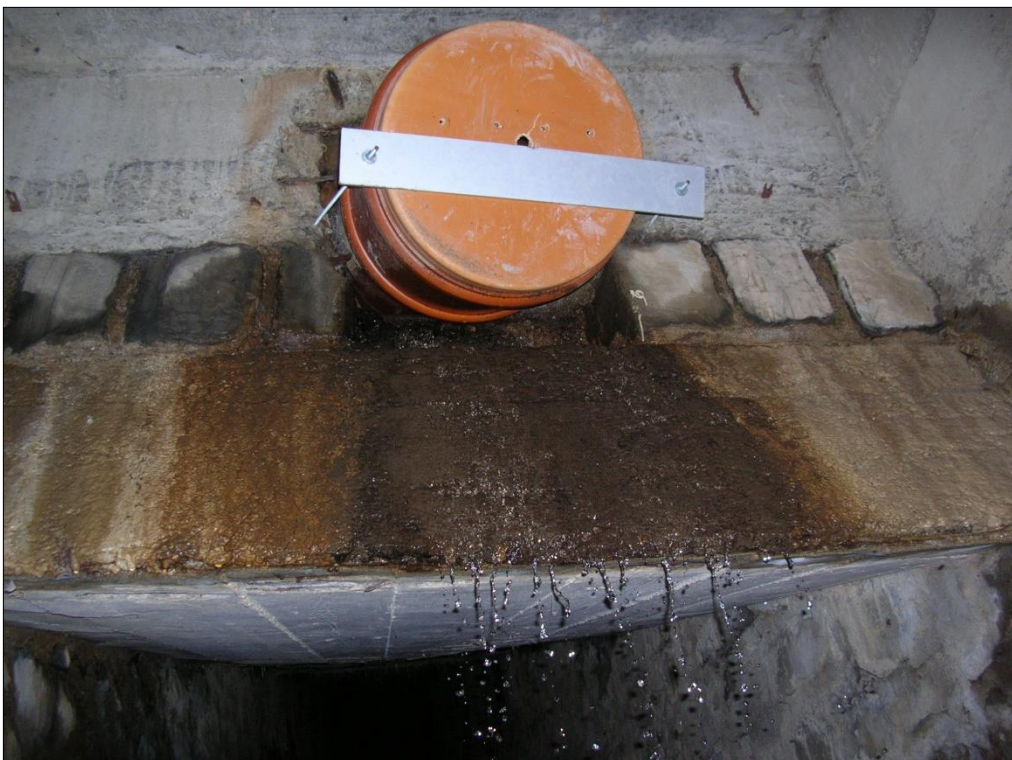
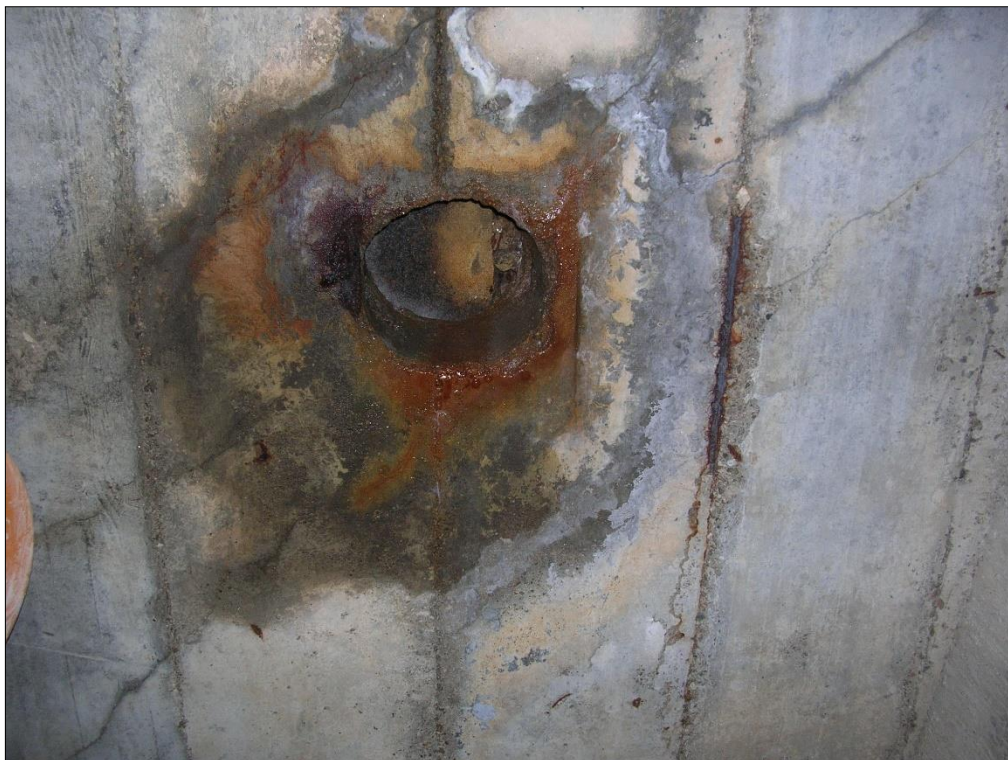
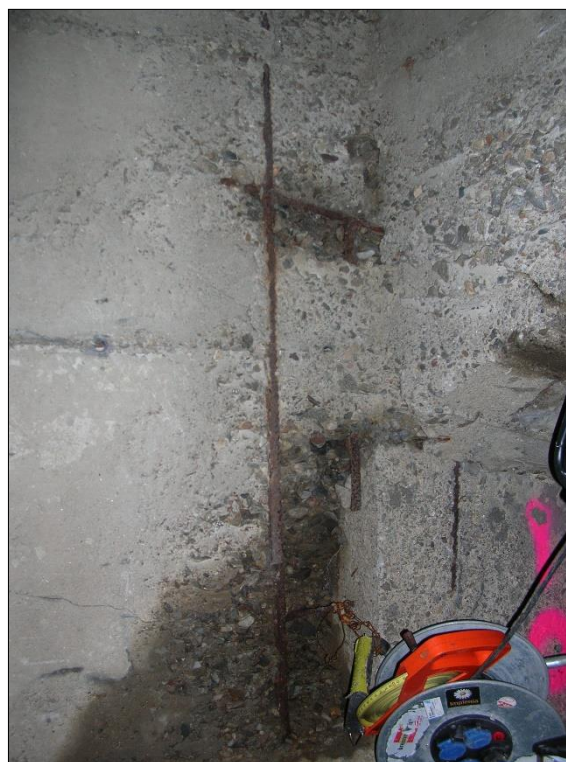
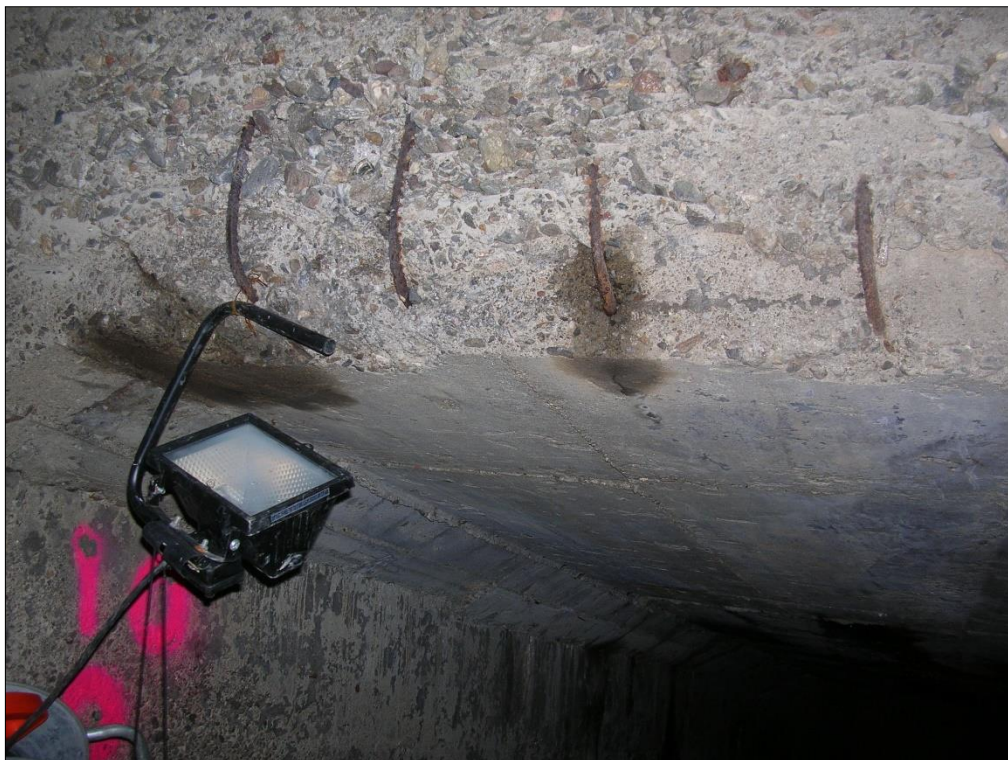
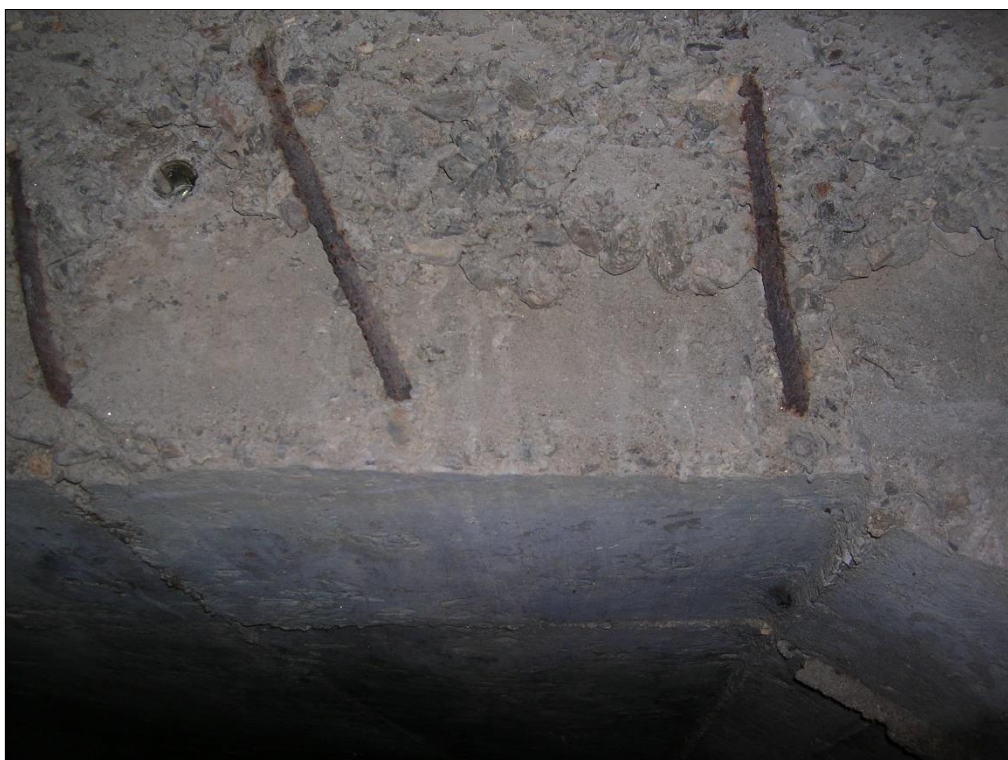
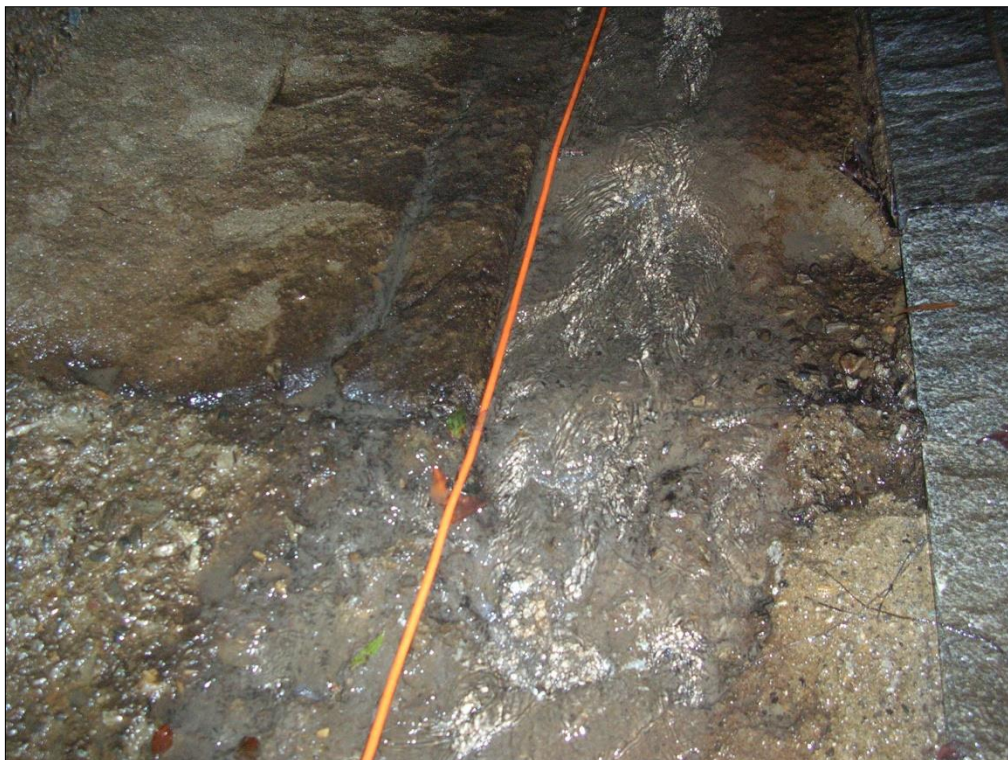
Numero ID	Progressiva [m]	Posizione	Descrizione	Classificazione	Sezione corrispondente	Fotografia corrispondente	Intervento di risanamento
d19	77.80-80.2	soletta / pareti e fondo	- infiltrazione di acqua dal lato del vecchio scarico dello scolmatore comunale, riempito e messo fuori servizio. - carotaggio tappato in soletta. - abrasione generalizzata dal copriferro a causa dell'impatto del vecchio scarico. - distacco delle beole del fondo a causa dell'impatto del vecchio scarico.	1	16	28, 29, 30, 31, 32 e 33	rispristino generale delle pareti e del fondo
d20	81	fondo	distacco di alcune beole della lastricatura	1	17	34	Sistemazione del fondo secondo dett A
d21	81.5	parete sinistra	abrasione del calcestruzzo, armatura a vista	1	18	35	ripristino del copriferro
d22	88	parete sinistra	distacco localizzato del copriferro, armatura puntualmente a vista.	3	19	36	ripristino del copriferro
d23	90.5	parete sinistra	abrasione del calcestruzzo, armatura a vista	1	20	37	ripristino del copriferro

Foto 28: **d19** – Probabile rottura del tubo in PVC.

Foto 29: **d19** – Vista dell'estrazione di un carotaggio in soletta.

Foto 30: **d19** – Vista del ferro d'armatura lungo l'elevazione.

Foto 31: **d19** – Vista del ferro d'armatura sulla soletta.

Foto 32: **d19** – Dettaglio foto n°30.

Foto 33: **d19** – Vista dello scorrimento lungo la pavimentazione.

Numero ID	Progressiva [m]	Posizione	Descrizione	Intervento di risanamento
d19	77.80-80.2	soletta / pareti e fondo	<ul style="list-style-type: none"> - infiltrazione di acqua dal lato del vecchio scarico dello scolmatore comunale, riempito e messo fuori servizio. - carotaggio tappato in soletta. - abrasione generalizzata dal copriferro a causa dell'impatto del vecchio scarico. - distacco delle beole del fondo a causa dell'impatto del vecchio scarico. 	Rimozione cls ammalorato tramite spazzatura della superficie. Rimozione ossidazione, trattamento acciaio e ripristino copriferro con malte tixotropiche a ritiro compensato applicate a spruzzo
d21	81.5	parete sinistra	abrasione del calcestruzzo, armatura a vista	Rimozione cls ammalorato tramite spazzatura della superficie. Rimozione ossidazione, trattamento acciaio e ripristino copriferro con malte tixotropiche a ritiro compensato applicate a spruzzo

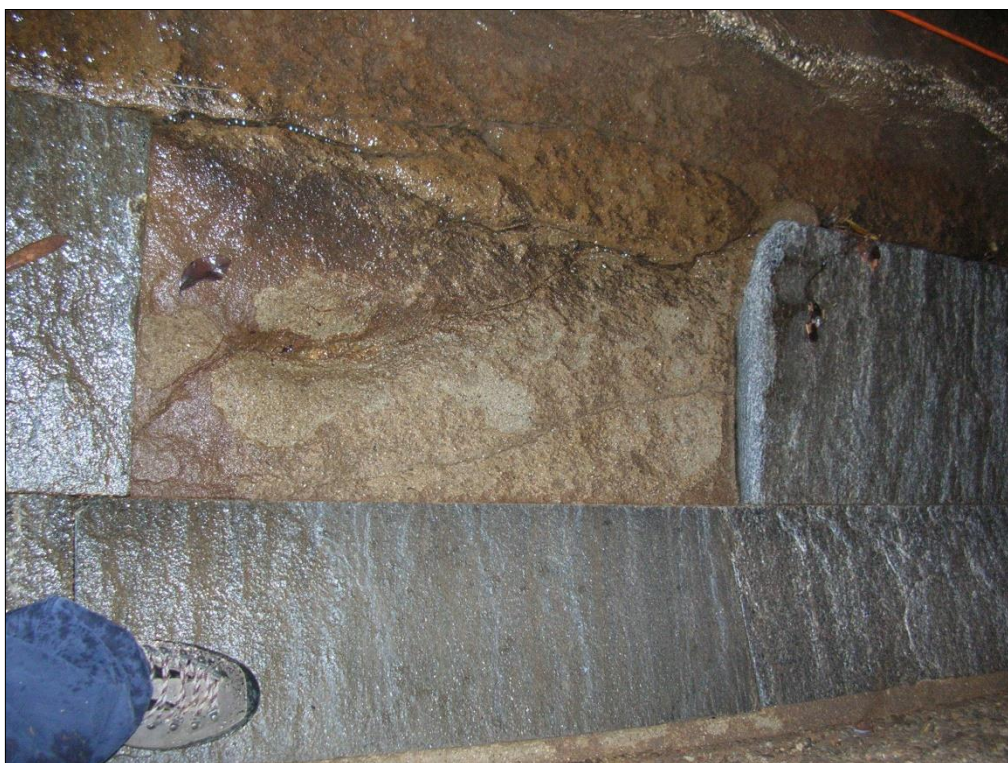
Foto 34: **d20** – Vista dell'assenza di una lastra della pavimentazione.

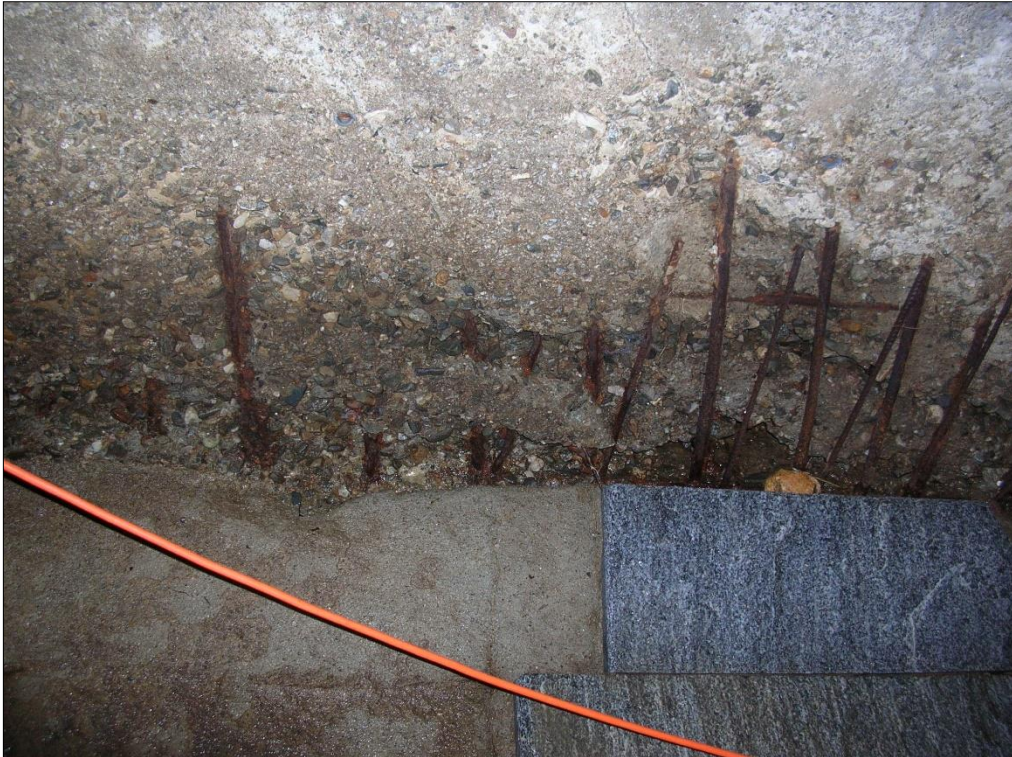
Foto 35: **d21** – Vista del ferro d'armatura in elevazione.

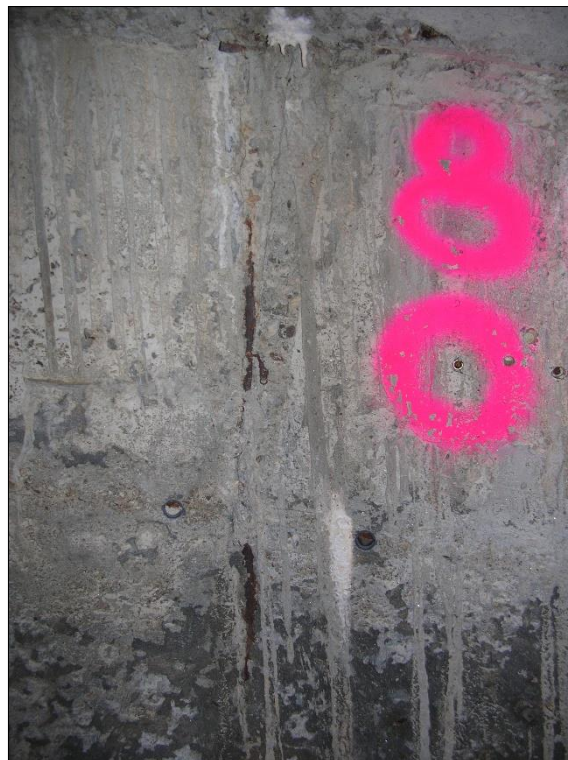
Foto 36: **d22** – Vista del ferro d'armatura in elevazione.

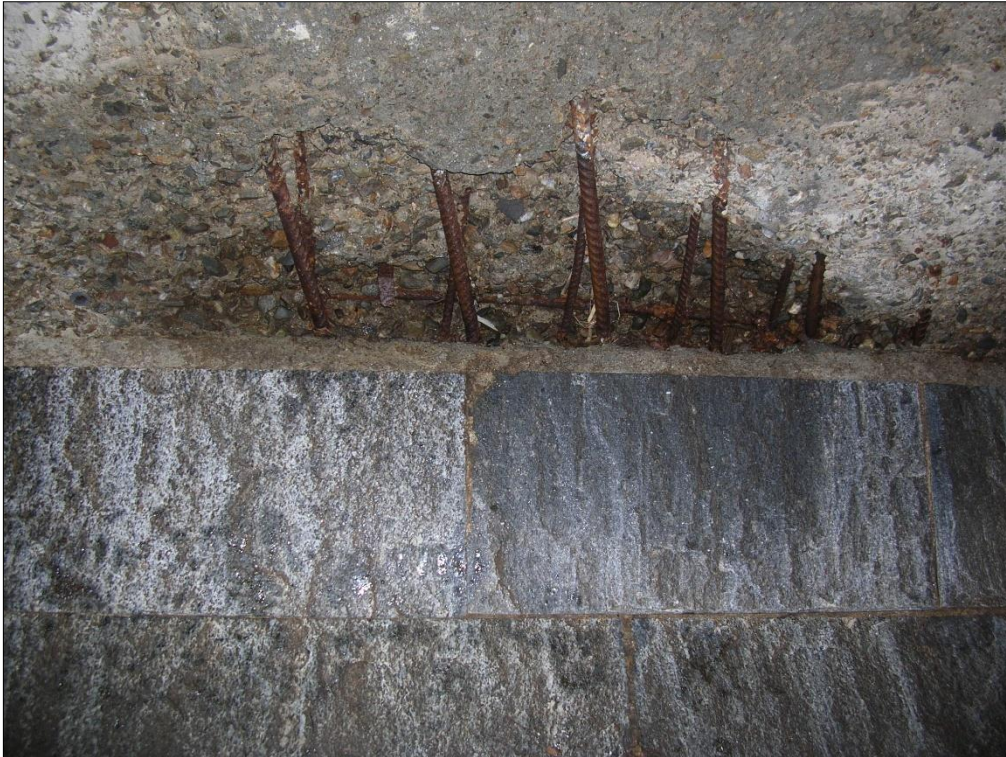
Foto 37: **d23** – Vista del ferro d'armatura in elevazione.

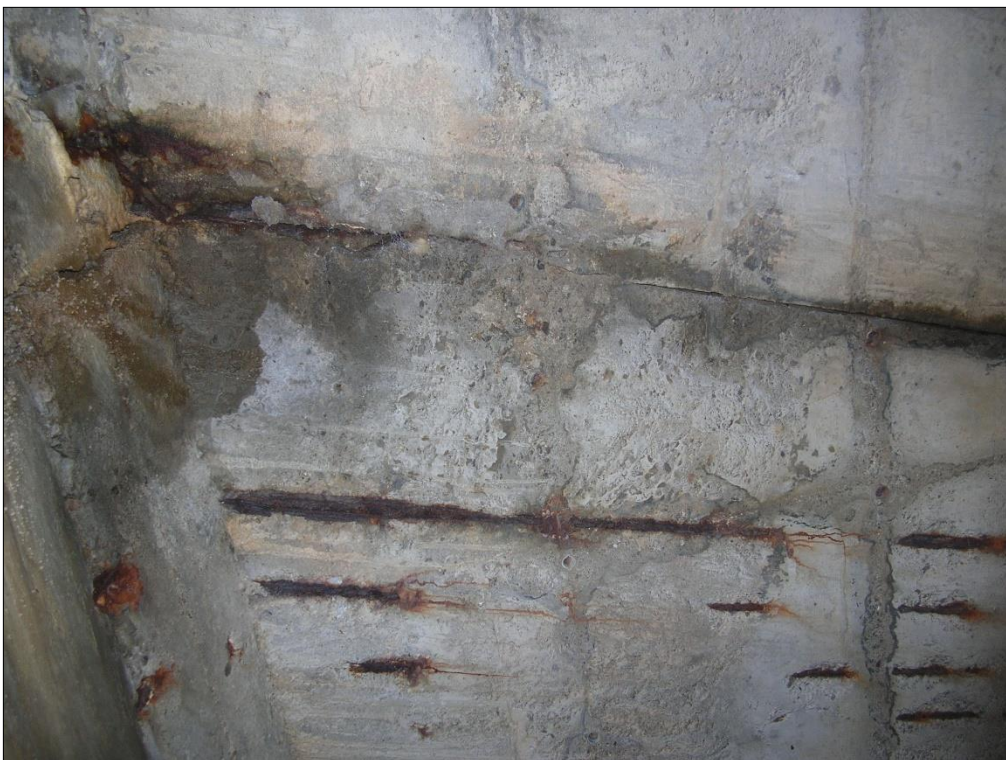
Foto 38: **d24** – Vista del ferro d'armatura sul filo soletta.

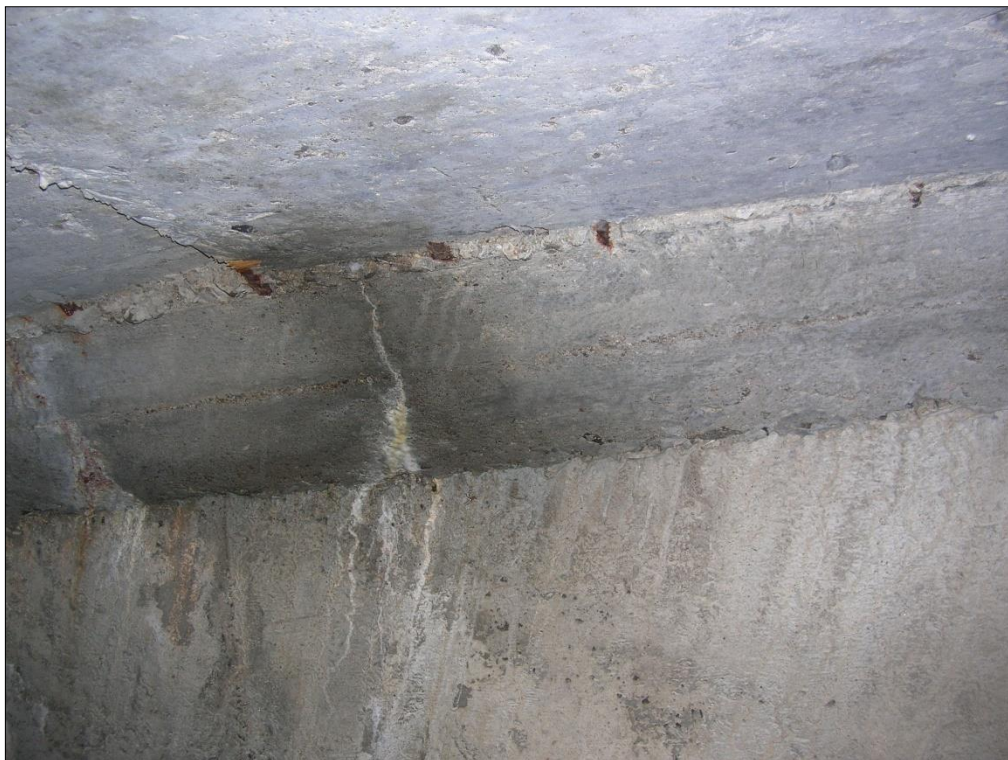
Foto 39: **d25** – Vista del ferro d'armatura sul filo soletta.

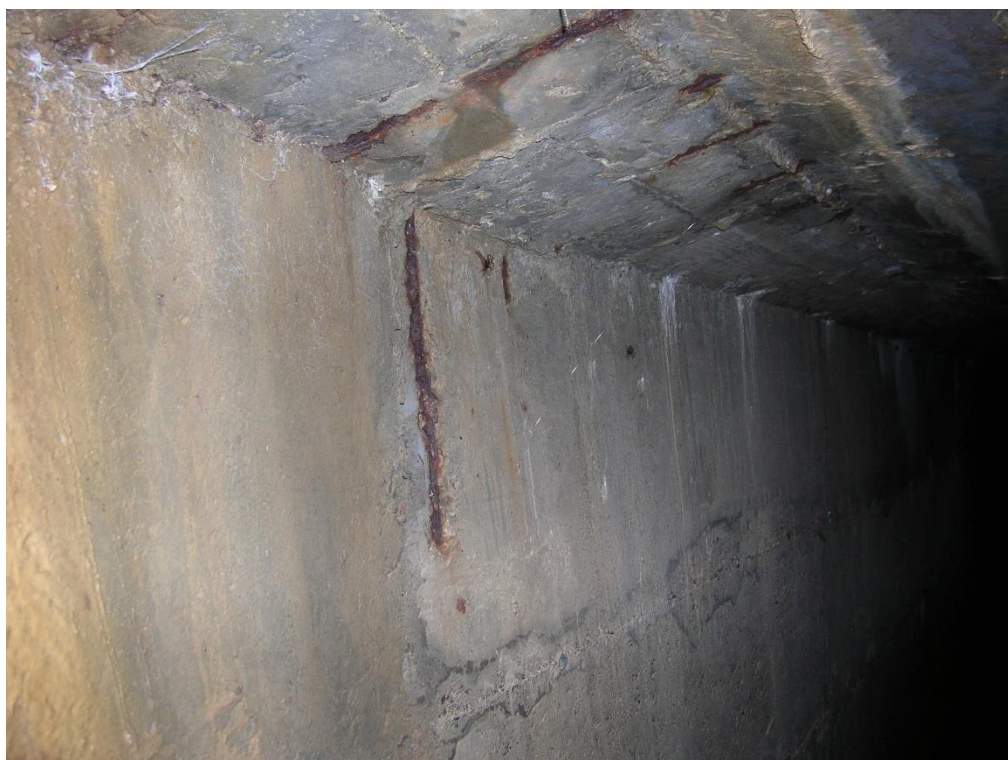
Foto 40: **d26** – Vista del ferro d'armatura sul filo soletta + elevazione.

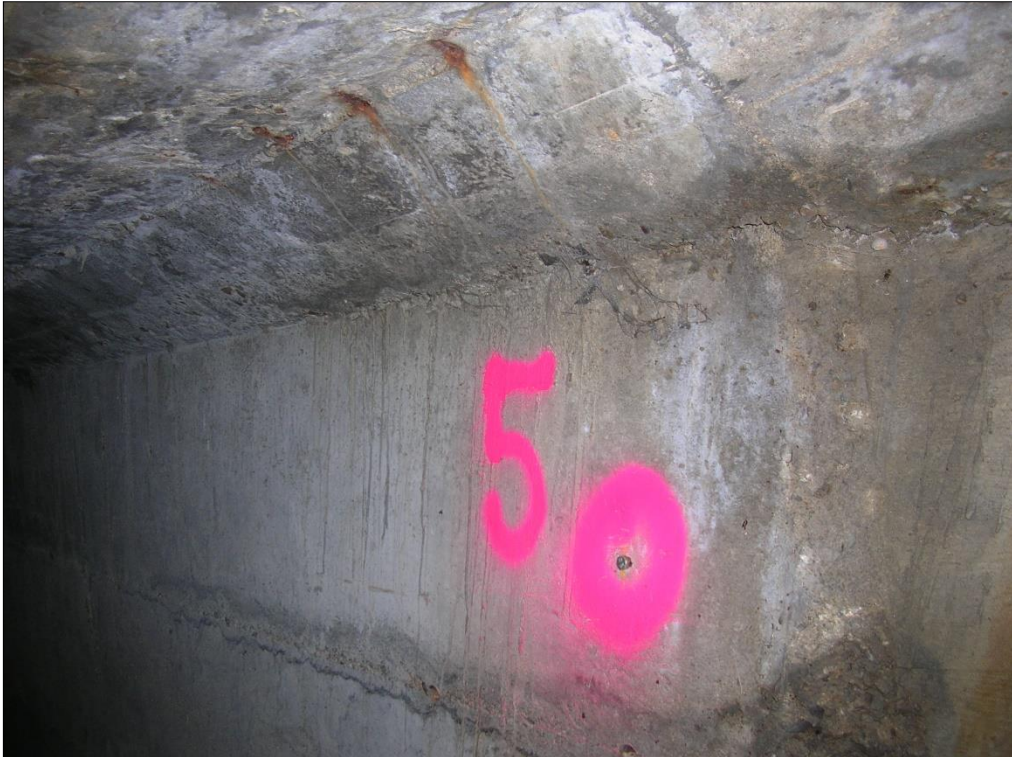
Foto 41: **d27** – Corrosione sul filo soletta.

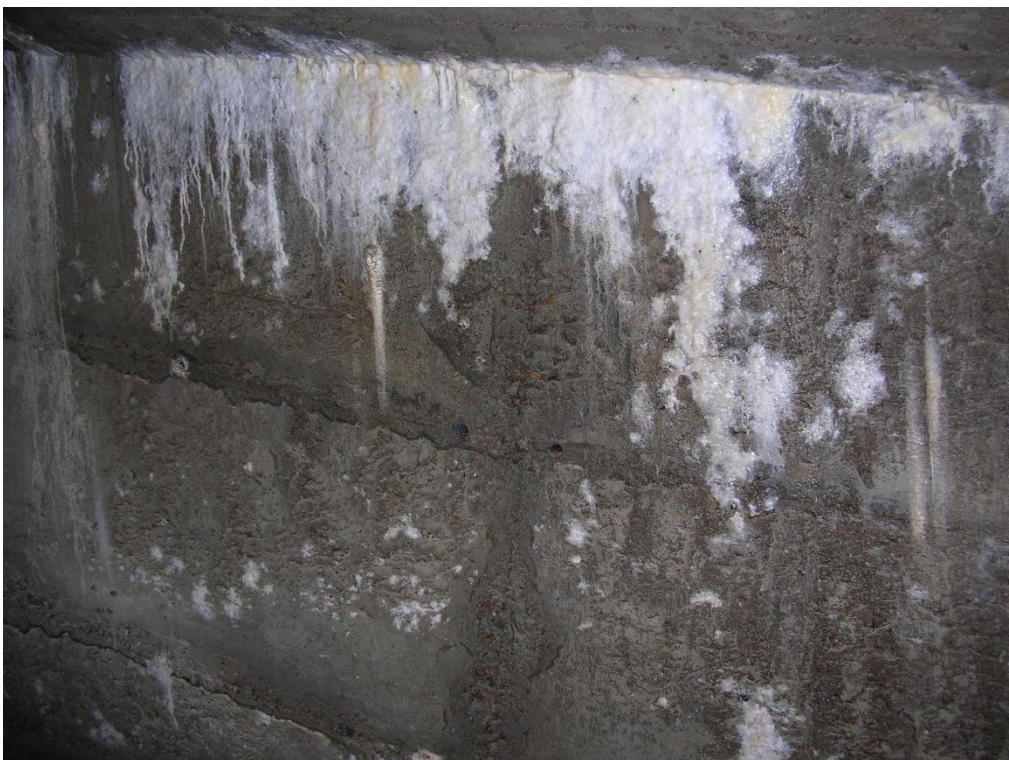
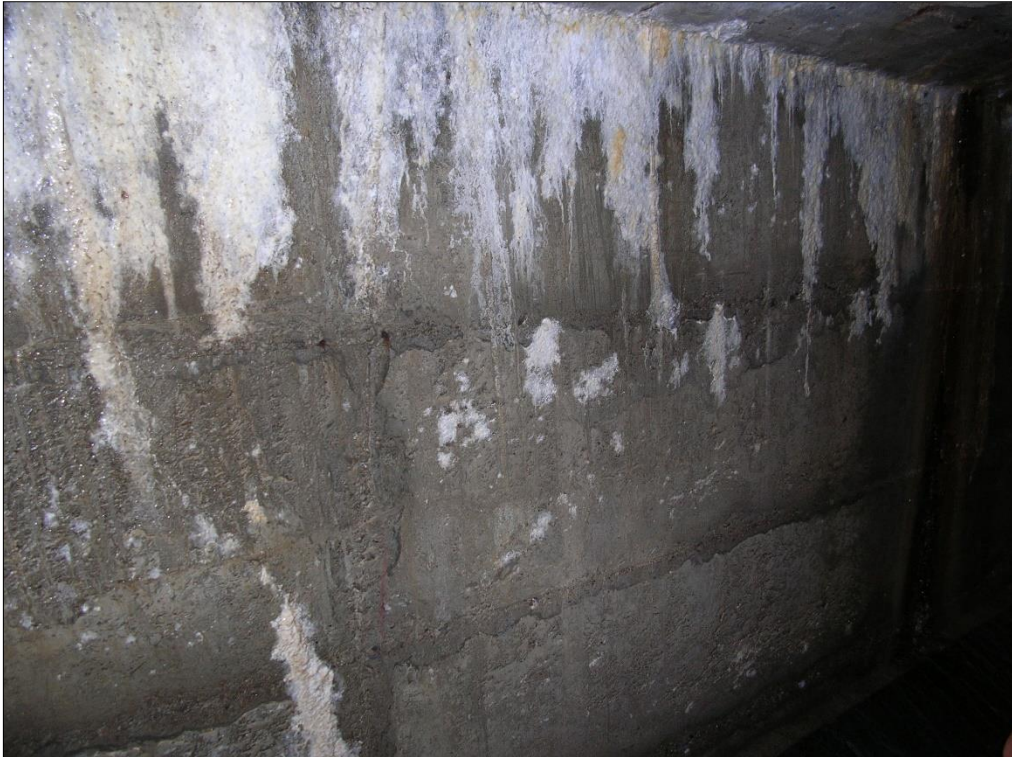
Foto 42: **d28** – Presenza di muffa lungo la parete in elevazione.

Foto 43: **d28** – Presenza di muffa lungo la parete in elevazione.

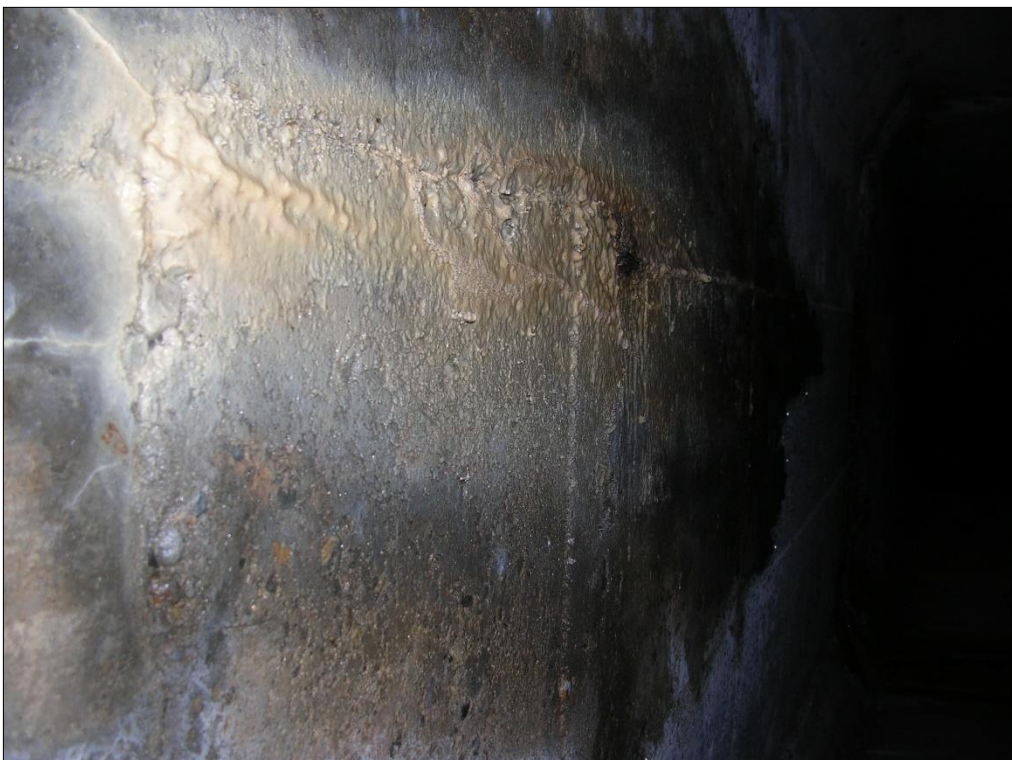
Foto 44: **d29** – Presenza d'umidità lungo la parete in elevazione.

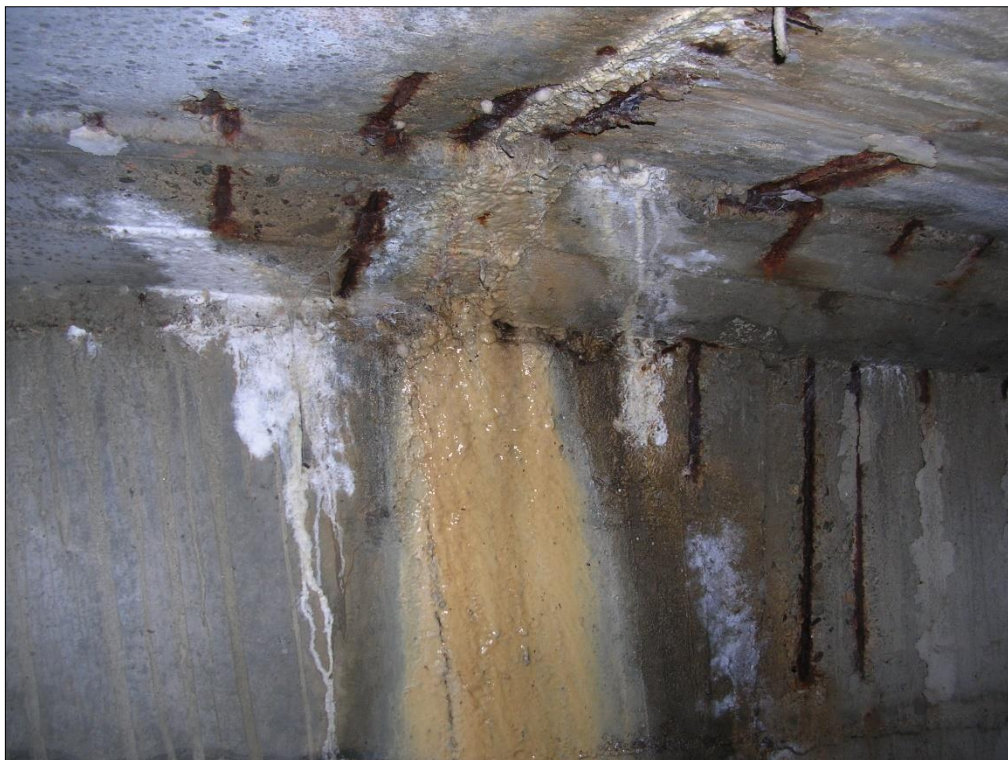
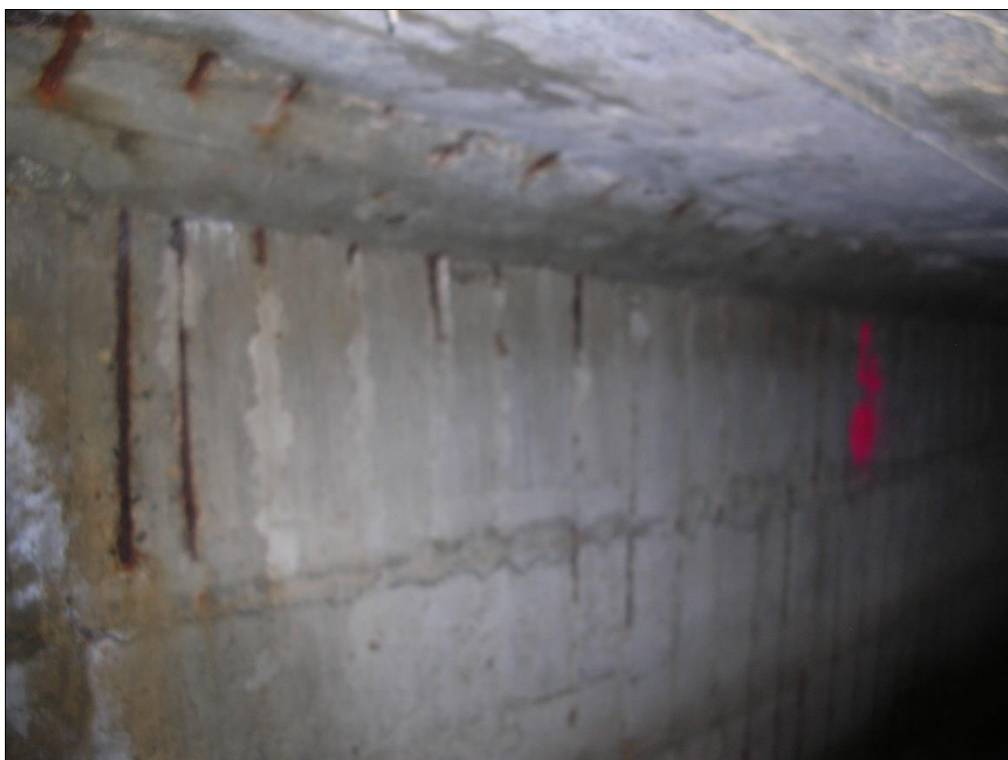
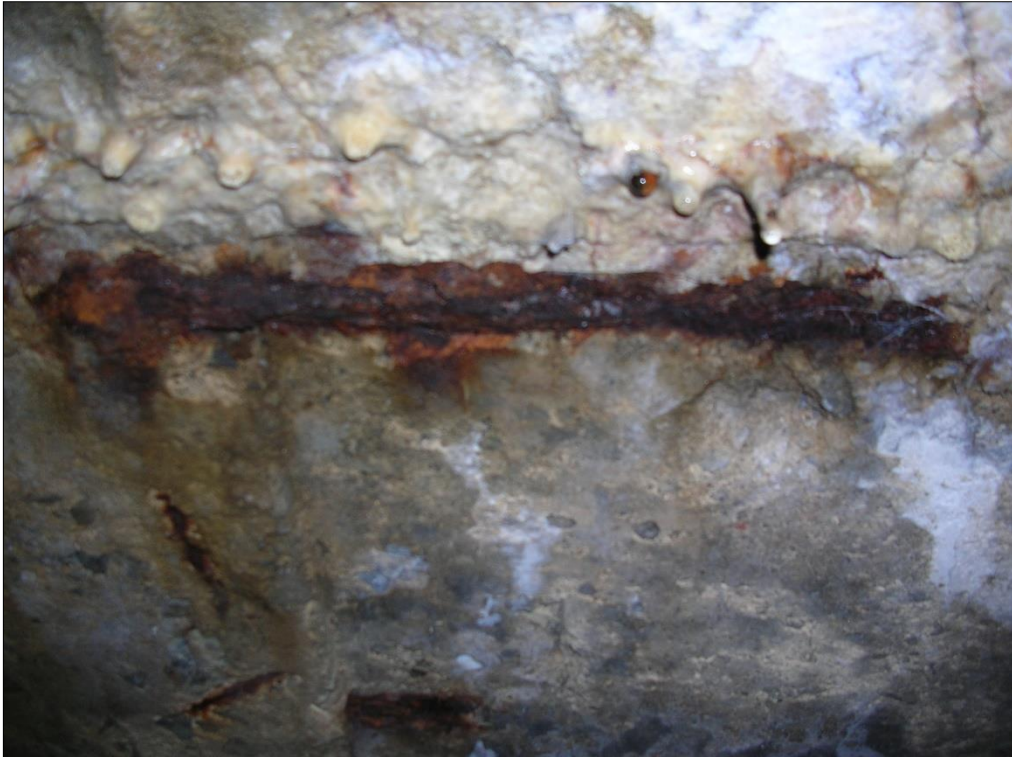
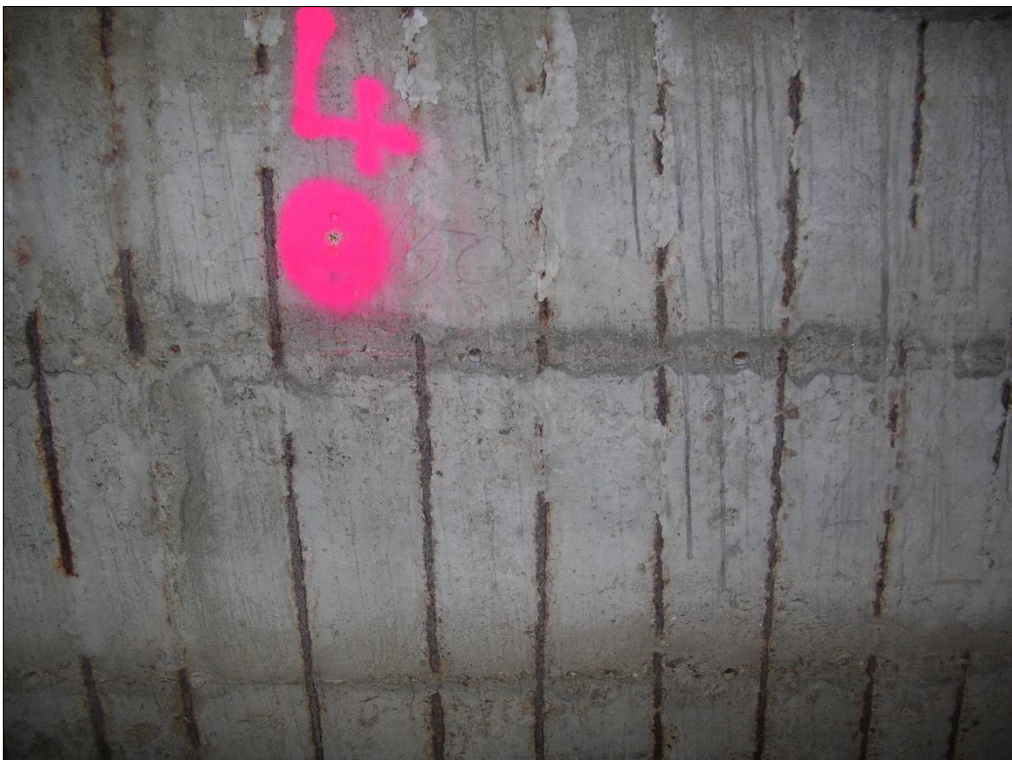
d30	131	pareti e soletta	distacco generalizzato del copriferro, armatura puntualmente a vista. Infiltrazione da giunto di getto con concrezioni calcaree e ferruginose.	Rimozione cls ammalorato tramite spazzatura della superficie. Rimozione ossidazione, trattamento acciaio e ripristino copriferro con malte tixotropiche a ritiro compensato applicate a spruzzo
d31	141	parete sinistra	distacco localizzato del copriferro, armatura puntualmente a vista. Importanti infiltrazioni dai giunti di getto con concrezioni calcaree e ferruginose.	Rimozione cls ammalorato tramite spazzatura della superficie. Rimozione ossidazione, trattamento acciaio e ripristino copriferro con malte tixotropiche a ritiro compensato applicate a spruzzo
d18, d20, d33, d34	da 28.82 a 163	fondo	progressivo distacco delle beole o del lastrico a coltello del fondo alveo.	Rimozione delle beole, messa in opera spinotti Φ20 con malta Hilti Hit Y200, messa in opera canale sitec Spyrel modificato con zanche, messa in opera rete armature K335, getto calcestruzzo di rinfiacco, finitura con sabbia di quarzo fresco su fresco.

Foto 45: **d30** – Vista del ferro d'armatura lungo l'intera sezione.

Foto 46: **d30** – Vista del ferro d'armatura lungo l'intera sezione.

Foto 47: **d30** – Vista del ferro d'armatura lungo l'intera sezione.

Foto 48: **d29/d30** – Vista del ferro d'armatura lungo l'intera sezione.

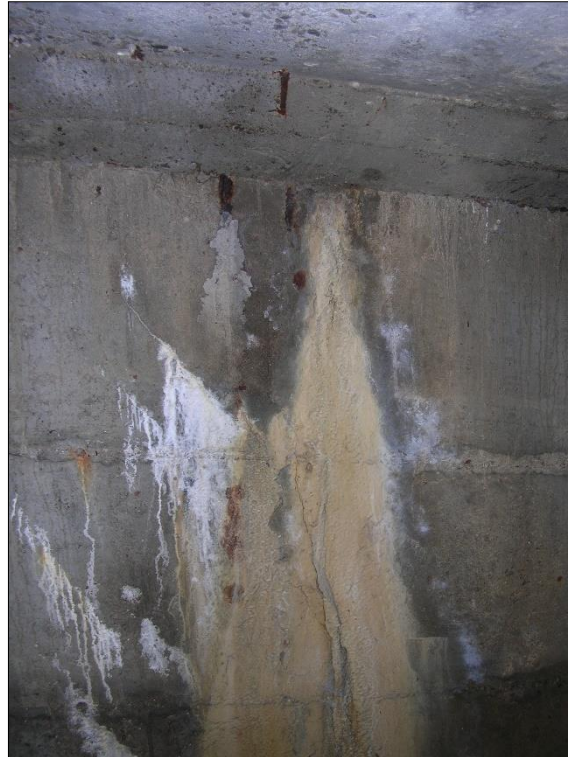
d31	141	parete sinistra	distacco localizzato del copriferro, armatura puntualmente a vista. Importanti infiltrazioni dai giunti di getto con concrezioni calcaree e ferruginose.	3	28	49	ripristino del copriferro
d32	143.7	pareti e soletta	infiltrazioni, umidità e concrezioni calcaree diffuse lungo l'intero giunto di lavoro. Cambio sezione	3	29	50, 51 e 52	osservazione
d33	149	fondo	distacco delle beole della lastricatura e fondo fessurato	2	30	53	Sistemazione del fondo secondo dett A

Foto 49: **d31** – Umidità + rotture verticali lungo la parete.

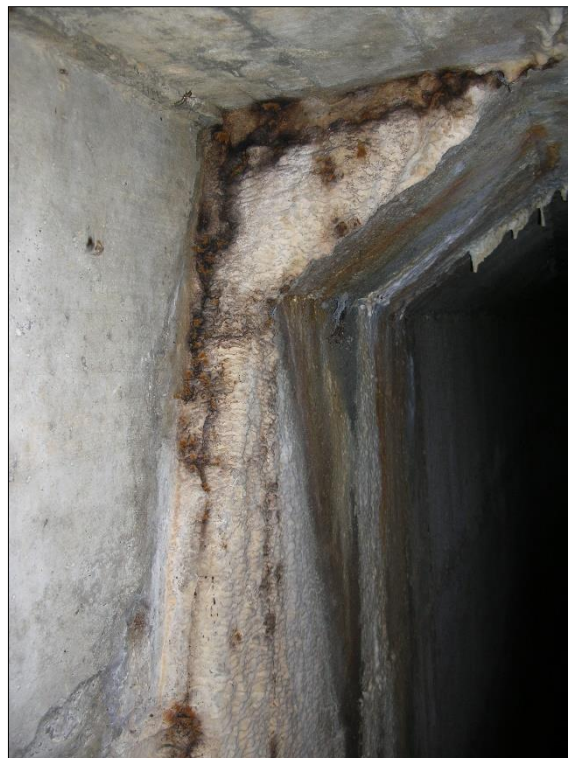
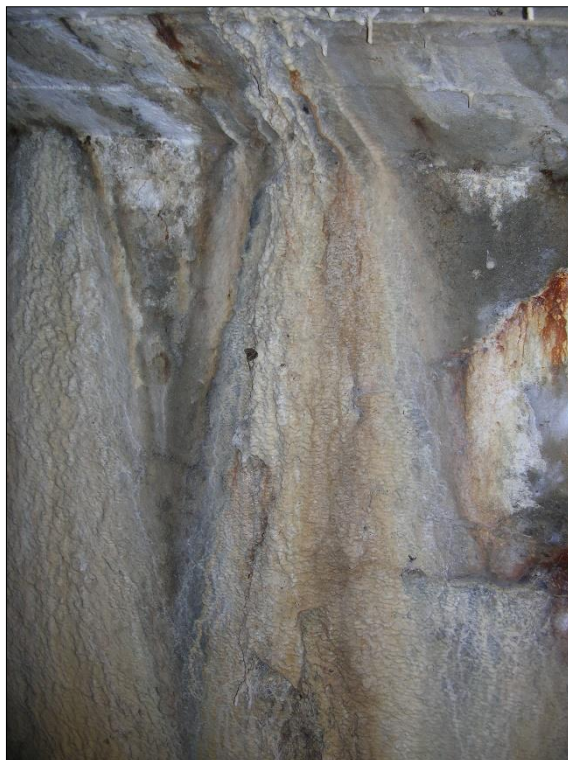
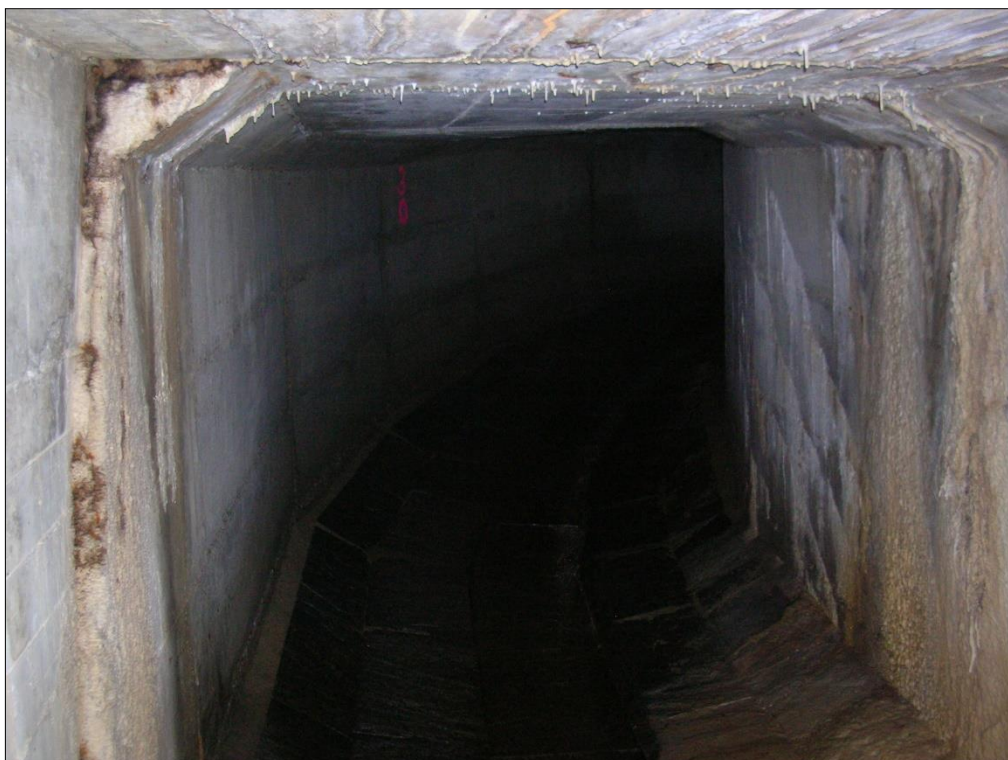
Foto 50: **d32** – Umidità + rotture verticali lungo l'intera sezione.

Foto 51: d32 – Umidità + rotture verticali lungo l'intera sezione.

Foto 52: d32 – Umidità + rotture verticali lungo l'intera sezione.

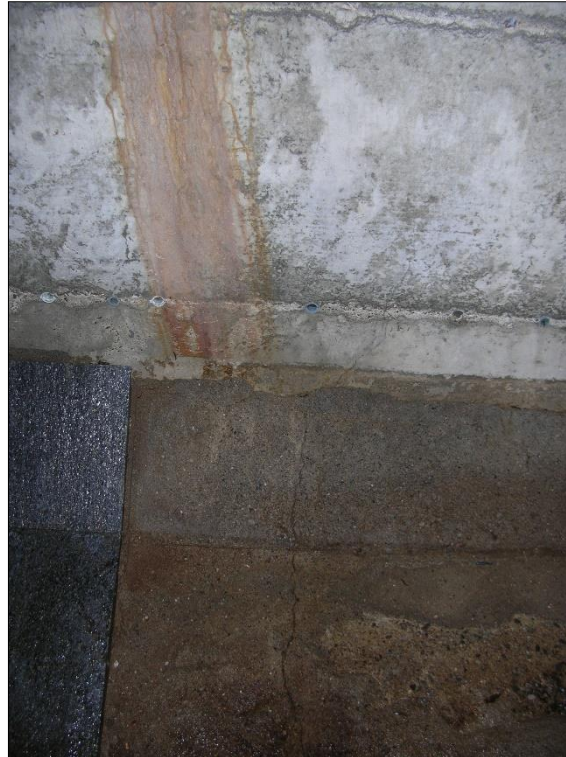
Foto 53: **d33** – Fessurazione sulla pavimentazione.

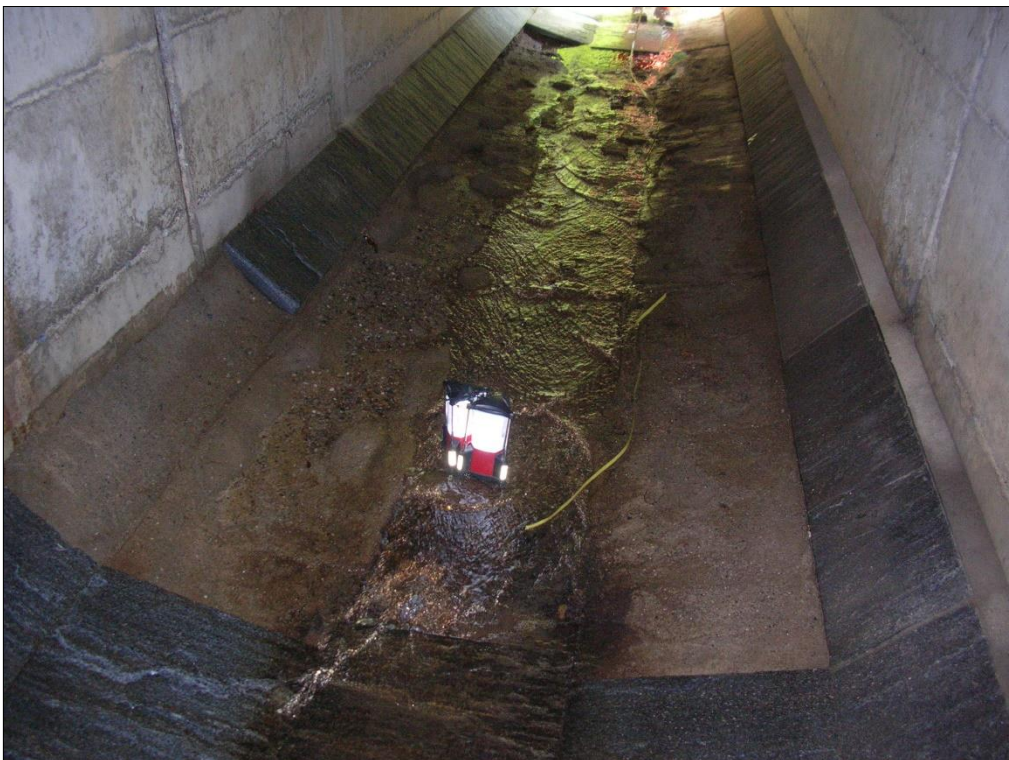
Foto 54: – Vista dell'assenza della pavimentazione (lastre).
