MESSAGGIO MUNICIPALE Nr. 705

MM no. 705 Richiesta di un credito di CHF 58'000.00 per il risanamento del serbatoio Foggia "vecchio"

Serbatoio Foggia "vecchio" Preventivo risanamento

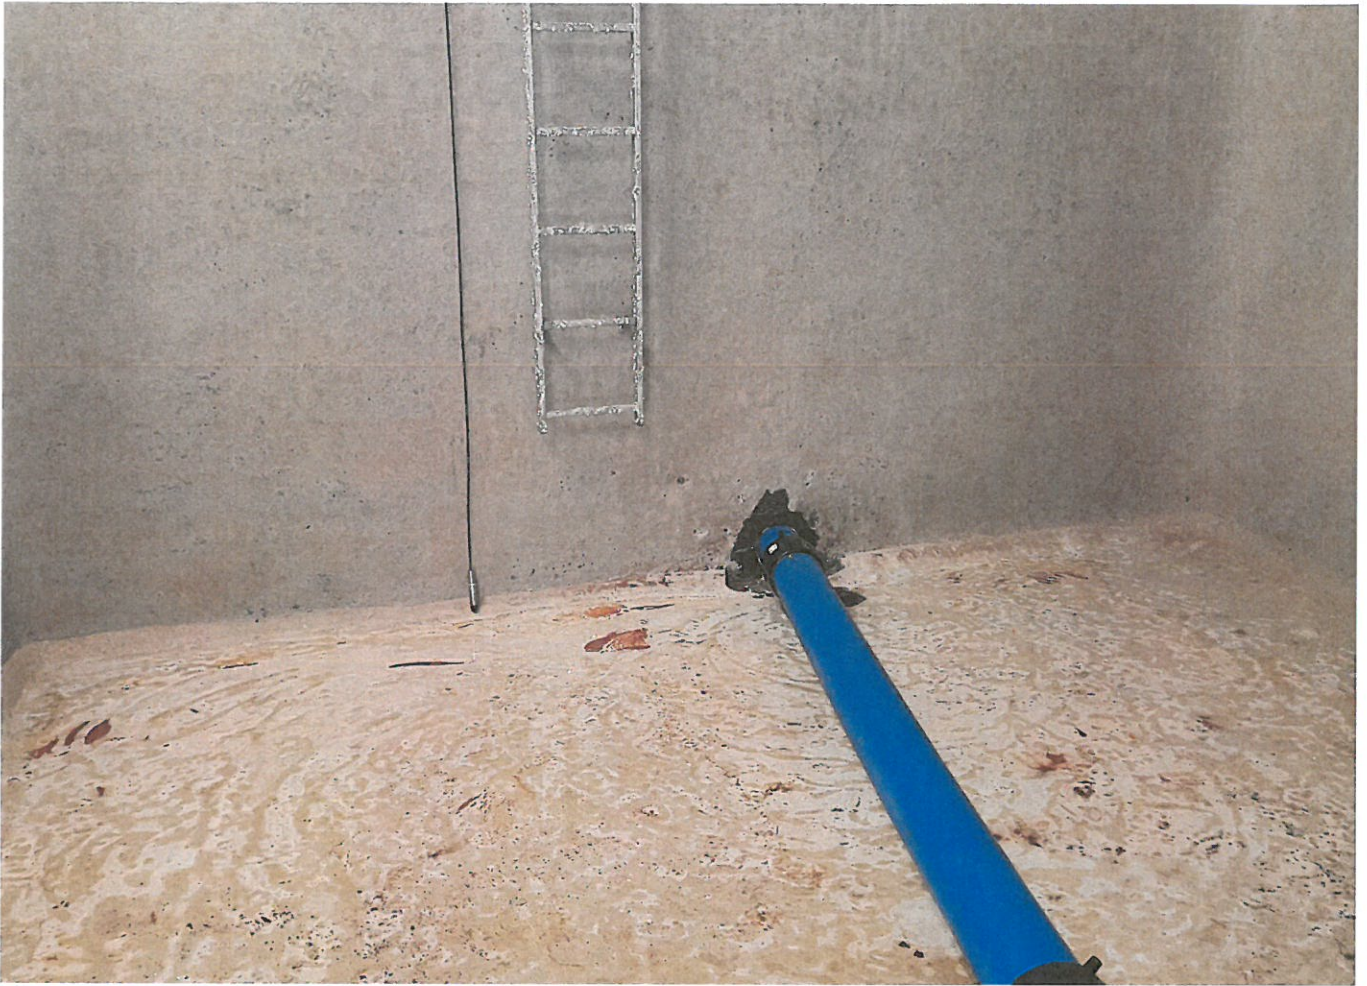
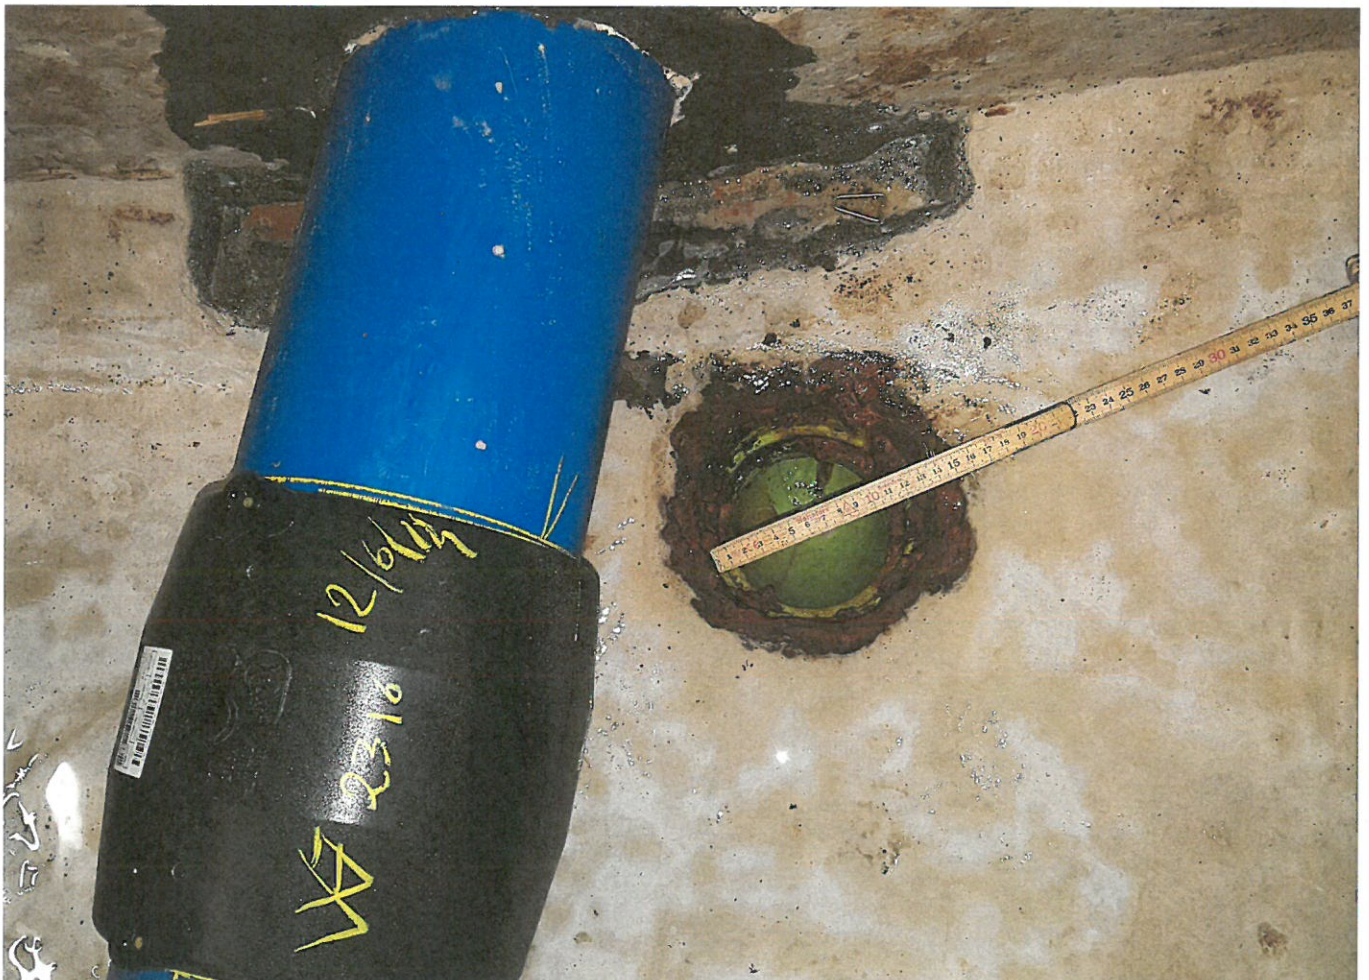
[1]

Dett. Entrata DE 160mm e scarico di fondo

SCALA + Troppo pieno 16/3/2018

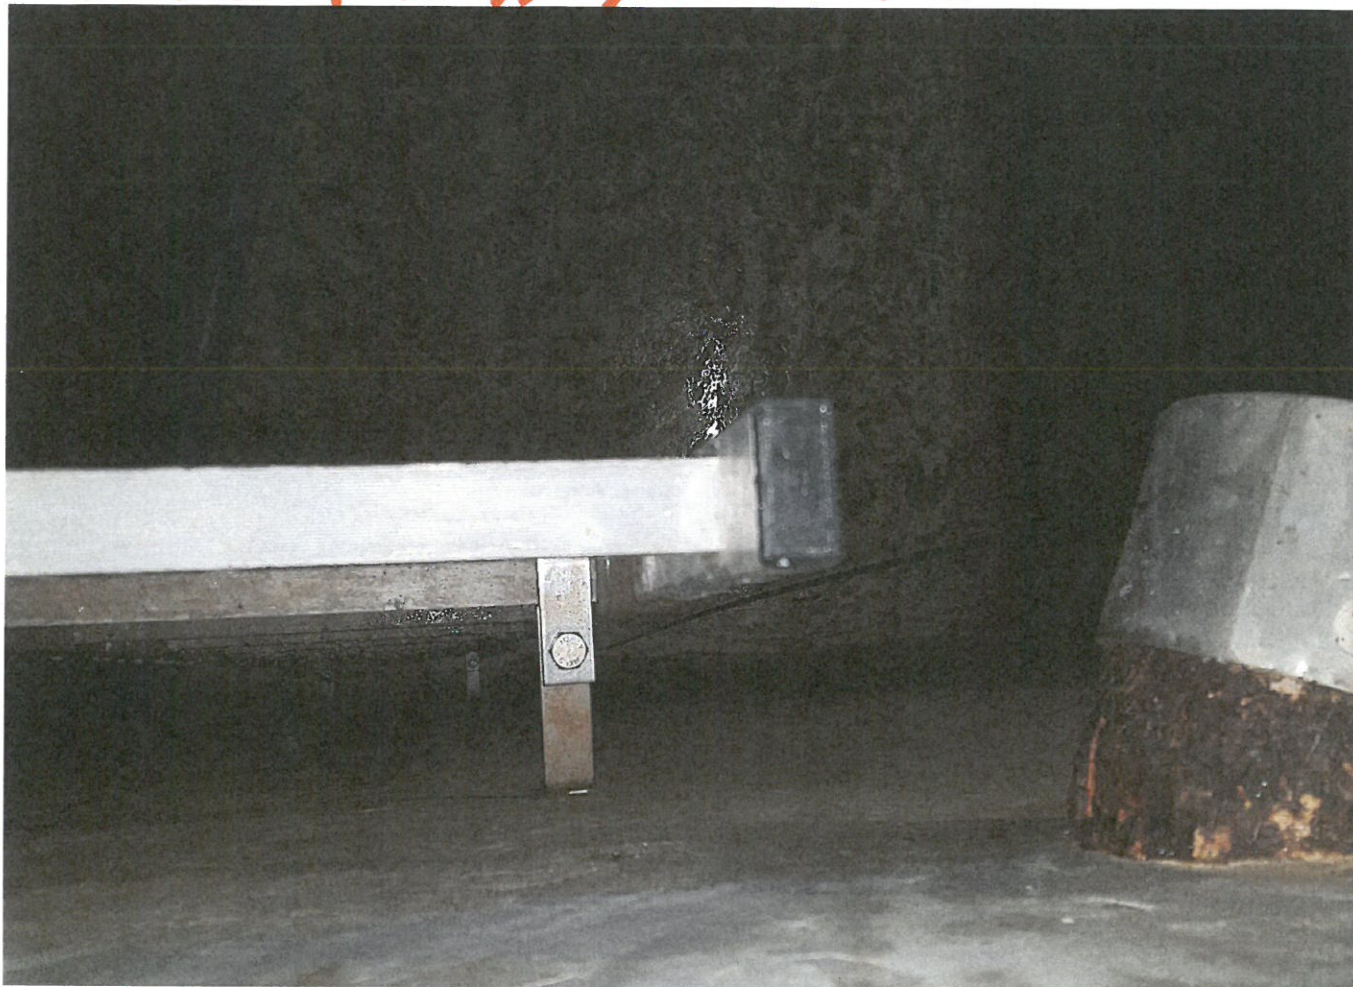
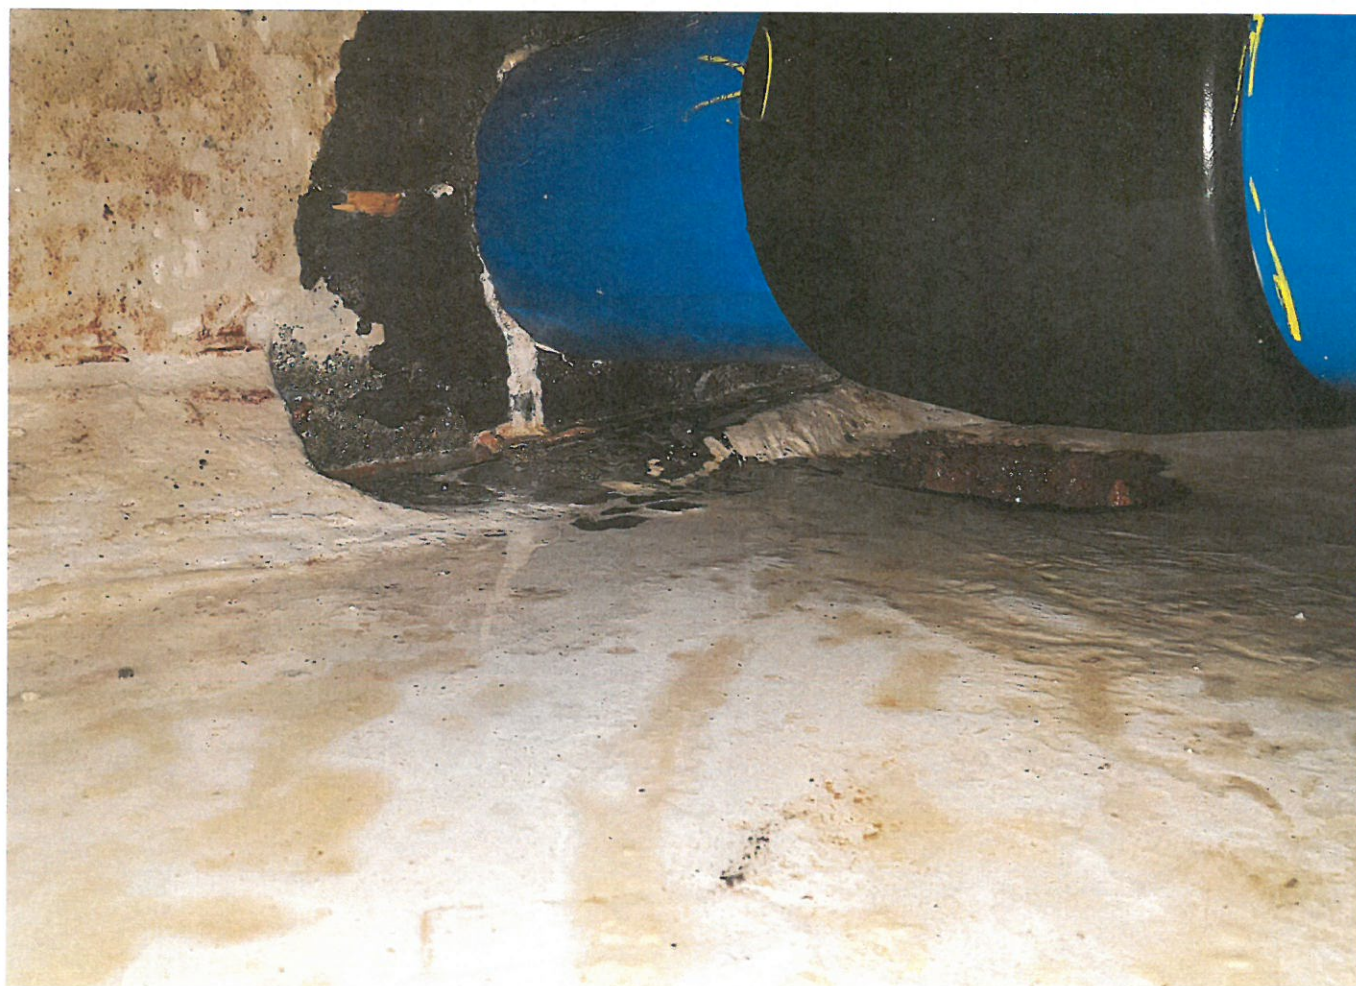
[2]

Si è constatato che l'intonaco posato a suo tempo a protezione delle pareti e del fondo in calcestruzzo si è deteriorato e si sta staccando, in alcuni punti si sono pure infiltrate delle radici. Quale intervento d'emergenza provvisorio, le ALL si occuperanno di eseguire la chiusura fori con prodotti Sika omologati per l'acqua potabile, in modo da rimettere in servizio il serbatoio.

ENTRATA + SCARICO DI FONDO

INTONACO DI PROTEZIONE
CHE SI STACCA

Propongo pertanto un rivestimento in PE tipo Etertub.

1. Rivestimento delle superfici bagnate in PE (fondo +pareti fino sotto soletta per circa 90 m2) compreso raccordi al troppo pieno, allo scarico di fondo e al tubo PE 160 mm di entrata e uscita. Nuova scala, nuova illuminazione LED. La soletta potrà essere risanata dall'esterno (impermeabilizzazione) , previo dei sondaggi per verificarne lo stato . Mentre lo stato dell'intonaco interno del soffitto sarà verificato con prove di strappo. In caso di esito negativo sarà rifatto.

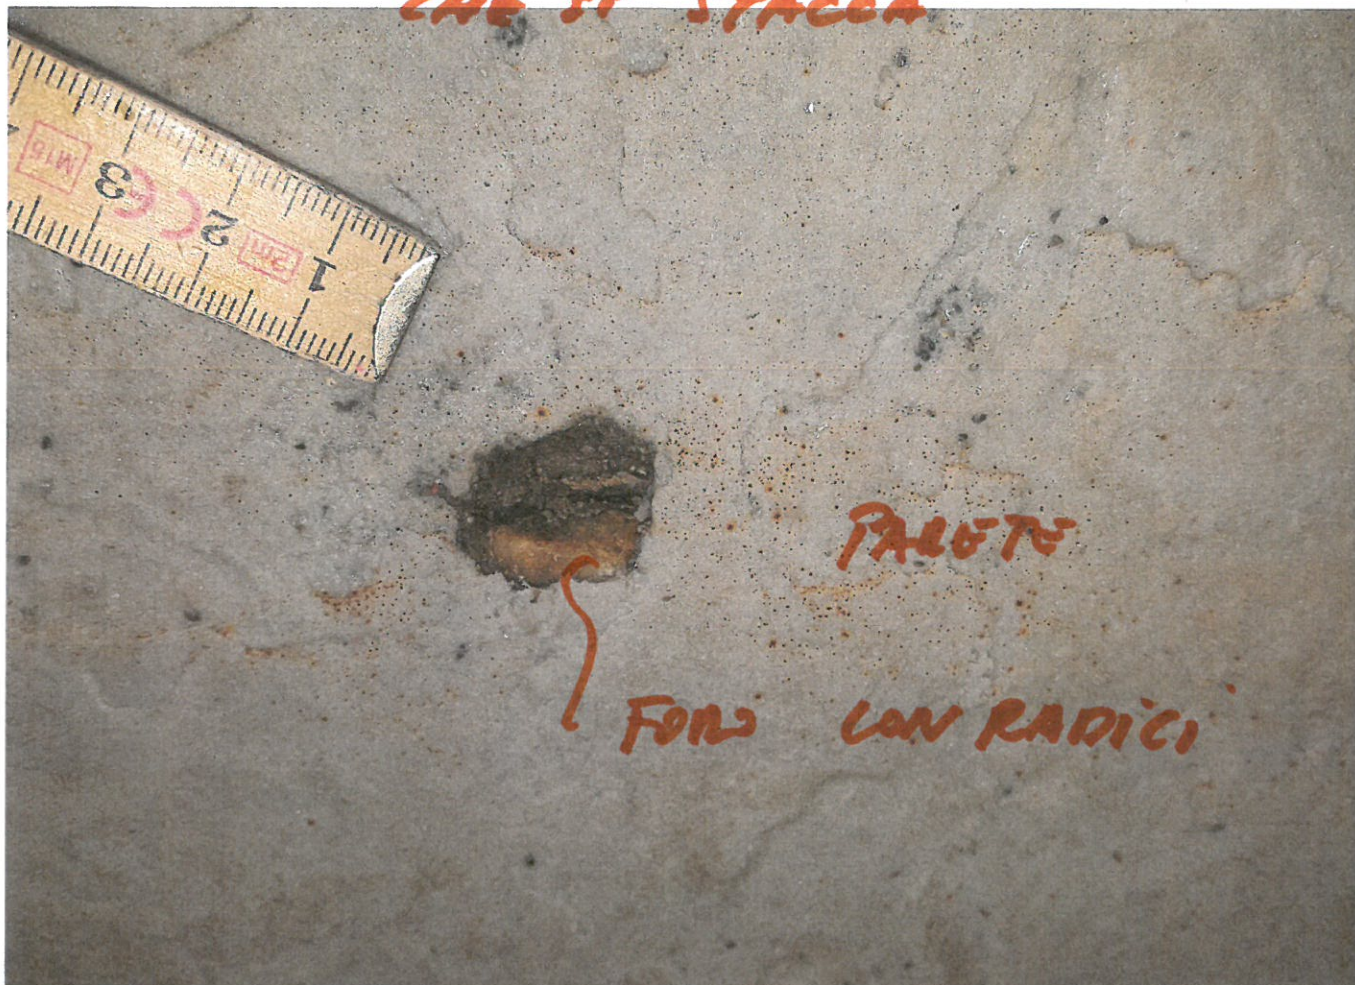
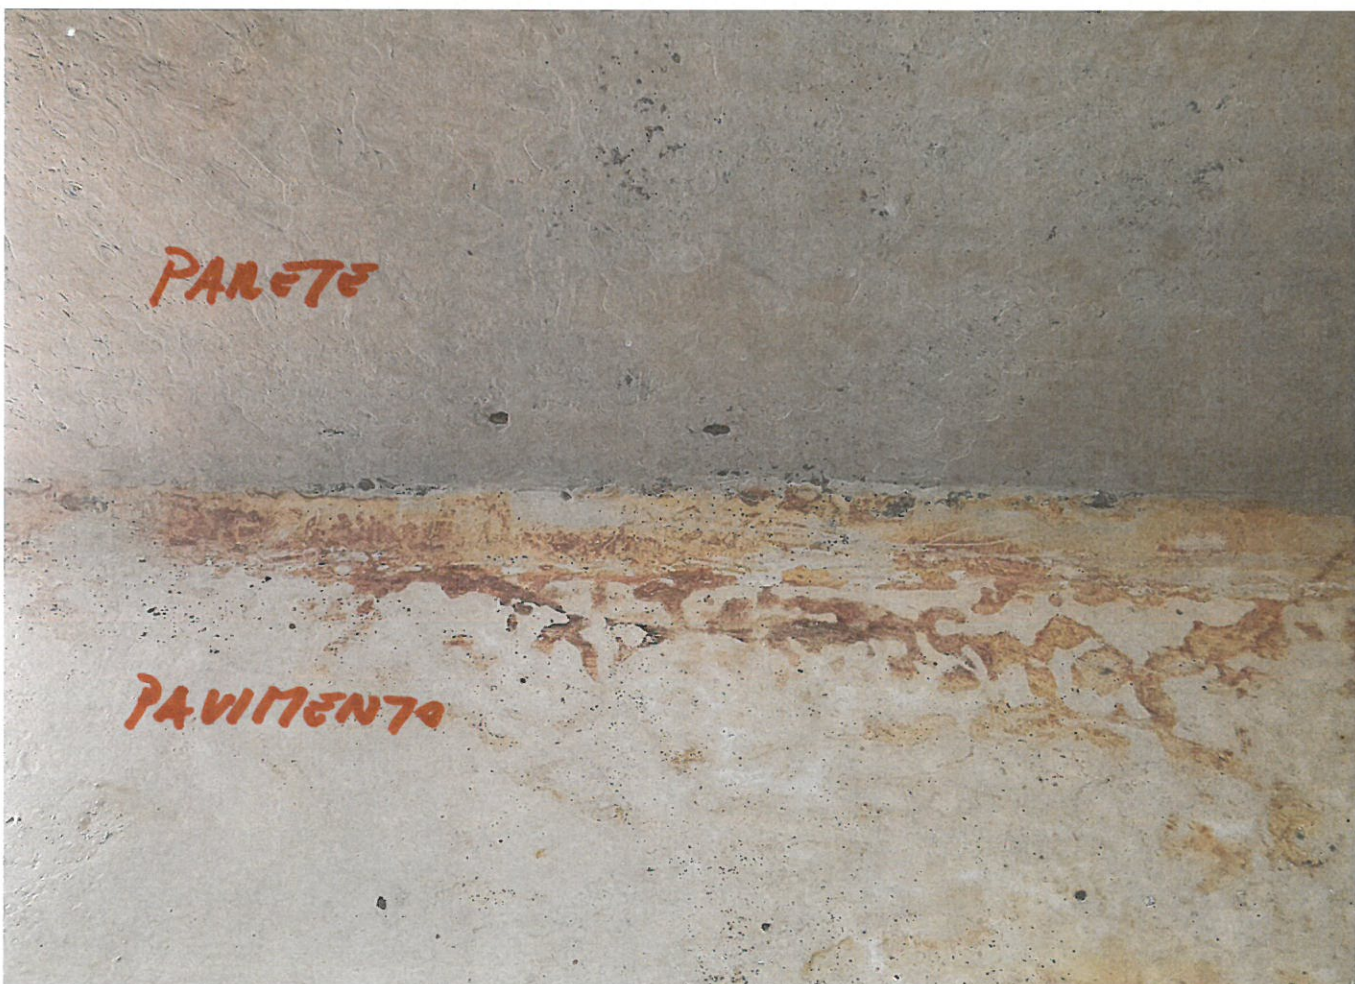
[4]

soffitto

PANETE

SOFFITO

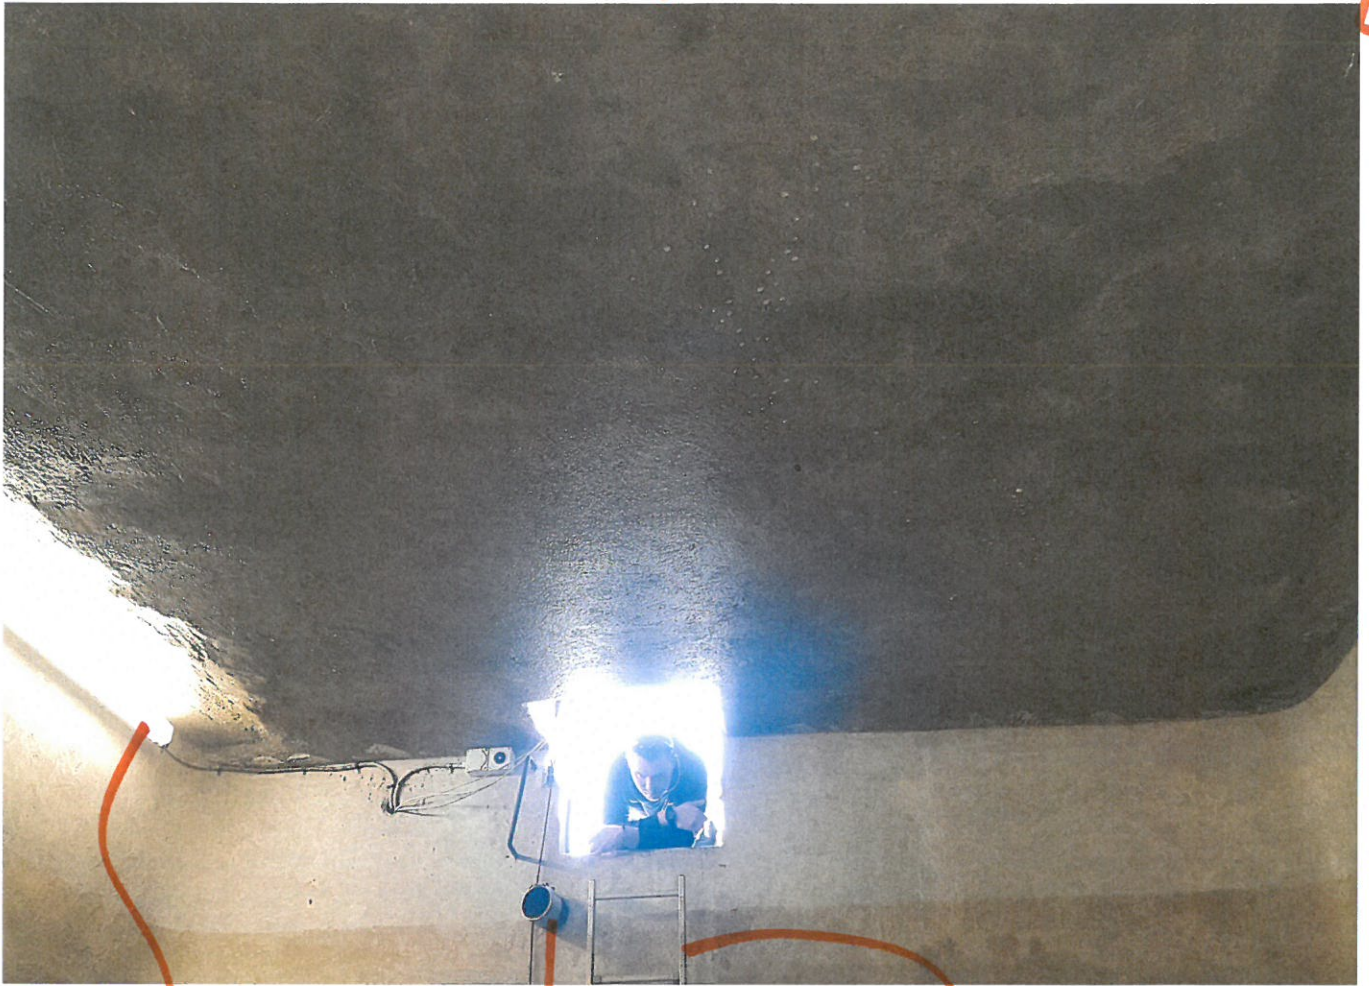
[7]

Lampade

Troppo pieno

scalo.
