## MESSAGGIO MUNICIPALE Nr. 754

### **MM no. 754 – concernente la richiesta di credito di CHF 29'000.00 per l'allestimento di un progetto definitivo per il risanamento dello stabile ex asilo**

**RIATTAZIONE EX ASILO A PURA - MAPPALE no. 132**  
**PROGETTO DI MASSIMA**

## 1. ANALISI DELLO STATO ATTUALE

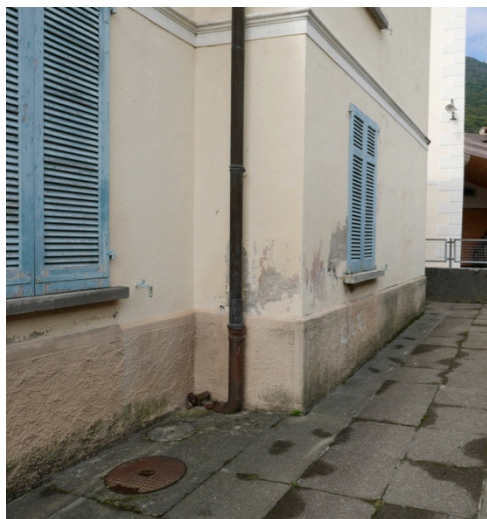
Le facciate hanno subito il normale degrado del tempo e presentano tracce di umidità puntuali e parti di intonaco da riparare; fa eccezione lo zoccolo di basamento che è invece degradato in modo considerevole dalle infiltrazioni di umidità sia di "rimbalzo" che di risalita capillare.

La situazione delle pareti esterne

Si propone il risanamento parziale delle facciate con il tinteggio completo dei prospetti e il rifacimento generale degli intonaci dello zoccolo utilizzando prodotti a base di calce; questo materiale garantisce l'indispensabile traspirabilità delle pareti, in modo da rimuovere i problemi di umidità.

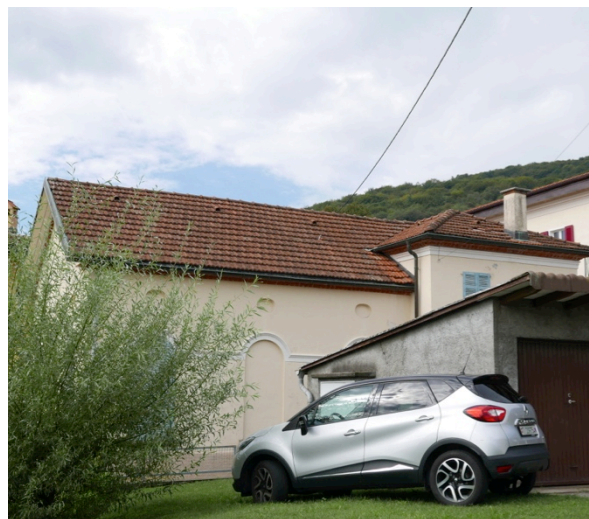
Il rivestimento del tetto e la lattoneria sono a prima vista in uno stato relativamente accettabile; non ci è possibile ipotizzare, a vista e senza salire sul tetto, se le tegole siano ancora quelle originali. E' probabile che la copertura sia stata rifatta una volta, in ogni caso sono visibili dei lavori di ripristino puntuali eseguiti nel tempo; è inoltre presumibile che le tegole appoggino direttamente alla contro-listonatura fissata sull'orditura principale, senza sottotetto, come era usuale fare all'epoca della sua costruzione.

Il tetto visto da nord-est

La copertura del tetto è rifatta a nuovo mantenendo la struttura portante primaria (capriate, colmo, correntini), isolando gli spessori con lana minerale; i torrini dei camini vengono eliminati e la lattoneria sostituita, compreso i pluviali.

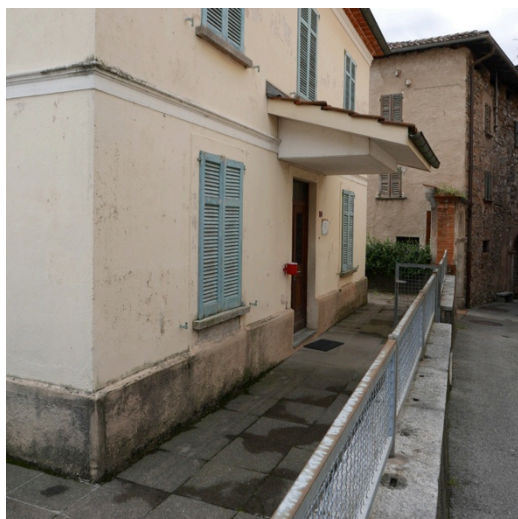
Sopra la porta principale, sul prospetto nord, è stata aggiunta nel tempo una pesante pensilina di protezione dell'entrata con la demolizione parziale della cornice e l'alteramento dell'ordine della facciata.

Vista della facciata nord, con la pensilina posticcia

Si prevede la sostituzione del tettuccio sopra la entrata con una copertura leggera in vetro e metallo e la ricostruzione della cornice per recuperare le qualità originali del disegno della facciata.

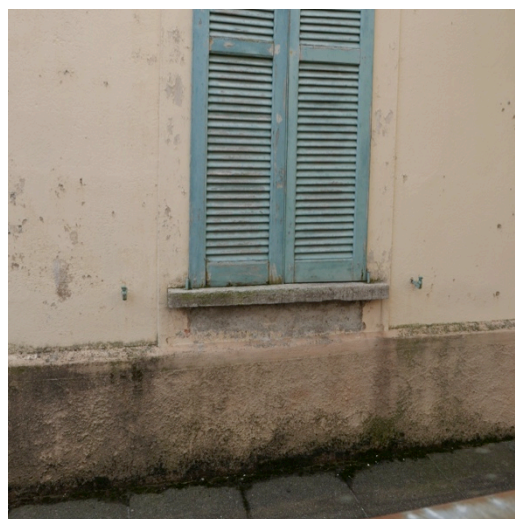
I serramenti, costruiti in legno e con vetri semplici, sono ancora probabilmente quelli di origine, mentre che le porte di accesso sono state cambiate in epoca più recente. Le gelosie in legno verniciato sono abbastanza rovinate.

Vista dello zoccolo e dello stato delle gelosie

finestre viene posato un isolamento sui parapetti sottostanti. Le gelosie sono ristrutturare.

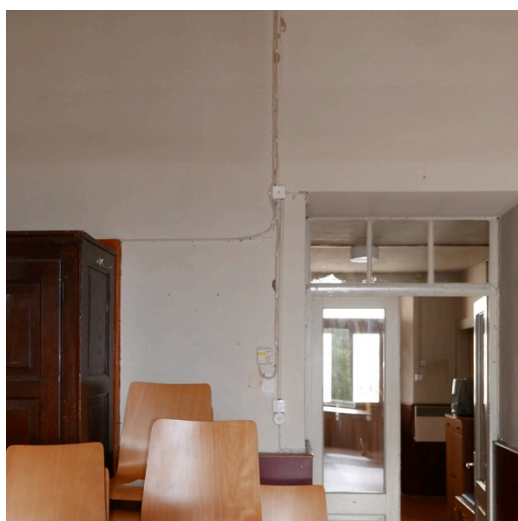
Gli impianti elettrici sono praticamente tutti a vista, e sono probabilmente stati ampliati in varie epoche; il quadro elettrico principale è dotato di valvole di vecchia generazione; quasi sicuramente l'installazione elettrica non è più in grado di garantire il rispetto delle norme attuali.

Impianti elettrici fuori muro

La parte elettrica deve essere tutta sostituita nel rispetto delle normative vigenti; il quadro elettrico rimpiazzato e il vano che lo contiene dotato di porte Ei30. La distribuzione nei locali è prevista in modo da evitare, nel limite del possibile, le scanalature nei muri. Si propone una distribuzione a vista racchiusa in tubature metalliche per i locali e, per la sala principale, il passaggio dietro le nuove boiseries.

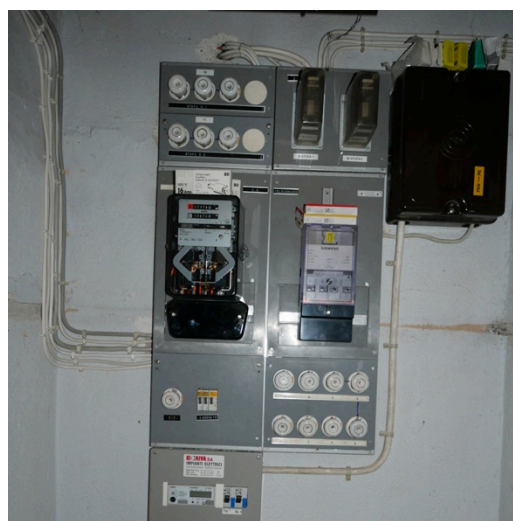
Il quadro elettrico principale

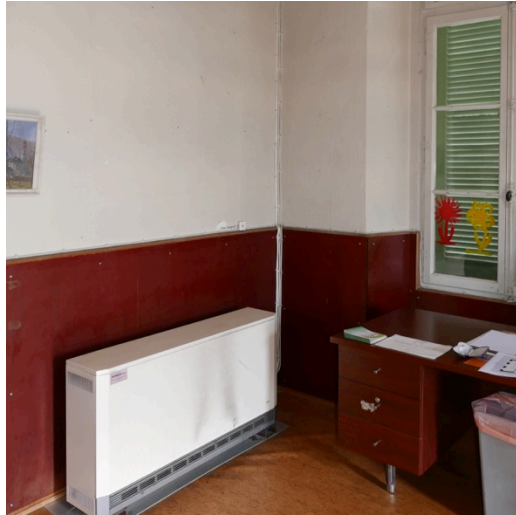
Il riscaldamento dei locali in origine era probabilmente basato solo sull'utilizzo dei diversi camini presenti nella zona nord, mentre non ci è dato di capire come potesse essere riscaldato il salone. Attualmente il riscaldamento è effettuato grazie a delle stufe ad accumulazione in alcuni locali e a stufe elettriche dirette, un sistema non più ammesso dalle normative energetiche in vigore attualmente.

Una stufa ad accumulazione nel salone

Per la produzione di calore viene proposta una termopompa aria-aria reversibile, posizionata nel sottotetto del corpo a nord-ovest, con prese d'aria sul tetto. Singoli ventilconvettori collegati idraulicamente all'unità principale permettono la distribuzione di aria calda nel salone e negli altri spazi; per i collegamenti si potrà usufruire del solaio del corpo a nord-ovest e delle vecchie canne fumarie in disuso.

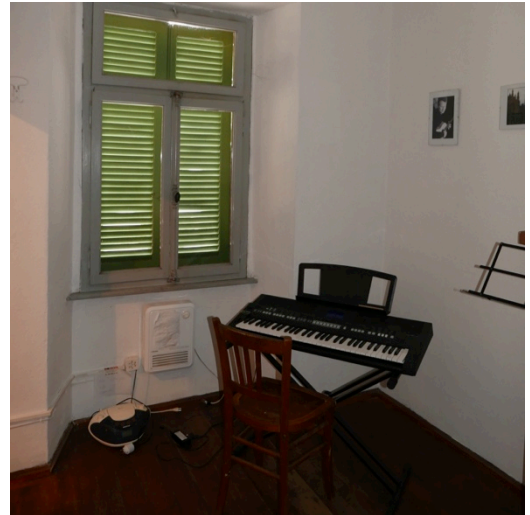
Un radiatore elettrico diretto al primo piano

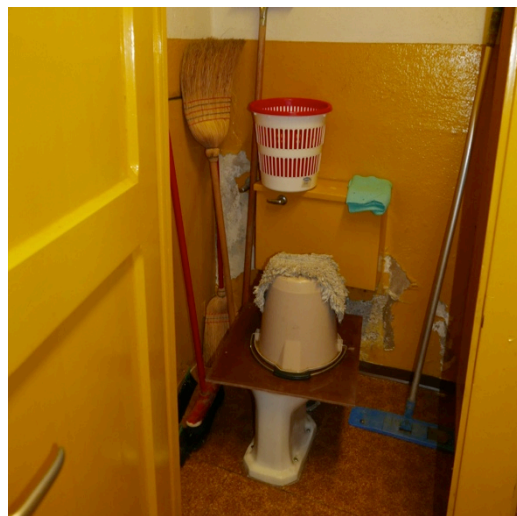
Gli impianti sanitari e la cucina sono in cattivo stato, e devono essere sostituiti. Al piano terreno si trovano due wc (uno non è più in uso) e una cucina, mentre al primo piano si trova un ulteriore locale wc, ricavato in un secondo momento inserendo in modo forzato una parete divisoria che divide una finestra. È ipotizzabile il riutilizzo delle colonne di scarico principali (previa verifica dello stato degli allacciamenti alla canalizzazione), ma la distribuzione dell'acqua calda e fredda dovrà essere rifatta.

Uno dei gabinetti non più in uso

È previsto un unico servizio al piano terra accessibile anche ai disabili. Il wc al piano superiore è eliminato mantenendo la predisposizione dietro un rivestimento in cartongesso per un futuro punto acqua nel locale.

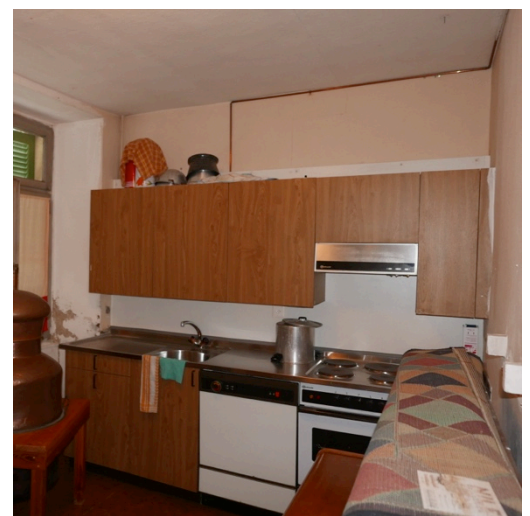
La cucina

La cucina al piano terra è sostituita da un nuovo corpo disposto su un'altra parete; il canale della ventilazione della cappa è eliminato e si prevede un filtro al carbone per l'aspirazione dei fumi.

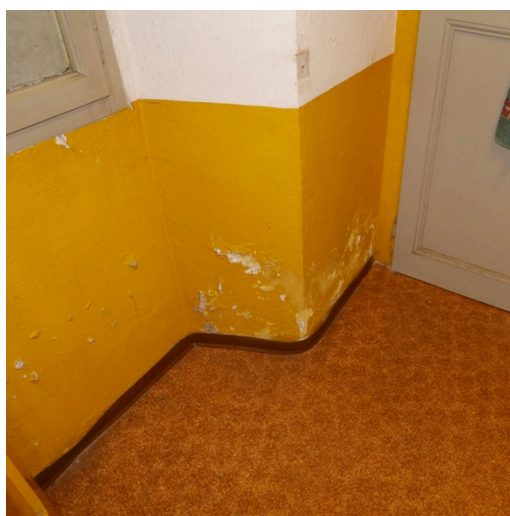
Parte degli intonaci del piano terreno sono rovinati dall'umidità ascendente, soprattutto nel volume a nord; nel salone la parte bassa del locale è coperta da rivestimenti lignei verniciati, che probabilmente nascondono anche degli intonaci in parte rovinati. Al primo piano alcune pareti sono rovinate da infiltrazioni di umidità.

Tracce di umidità ascendente

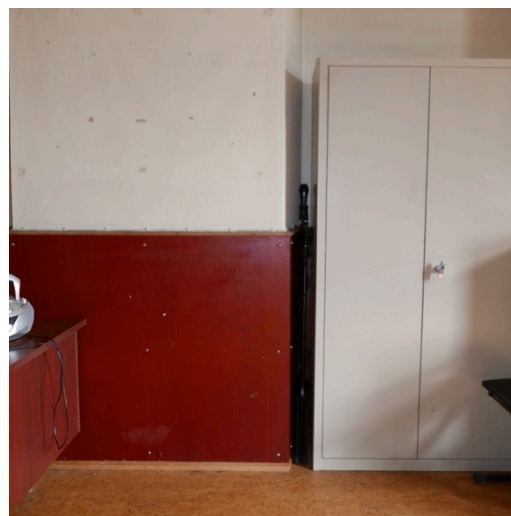
Vista dei rivestimenti lignei

Le porte interne sono se possibile recuperate e riutilizzate, il rivestimento in legno del basamento del salone (boiserie) è sostituito in modo da favorire una comoda distribuzione degli impianti elettrici.
