MESSAGGIO MUNICIPALE Nr. 827

**Richiesta di un credito di CHF 465'000.00 (IVA 8.1% inclusa)
per la sistemazione idraulica e conservativa del riale Romani**

RIALE DEI ROMANI

PROGETTO DEFINITIVO

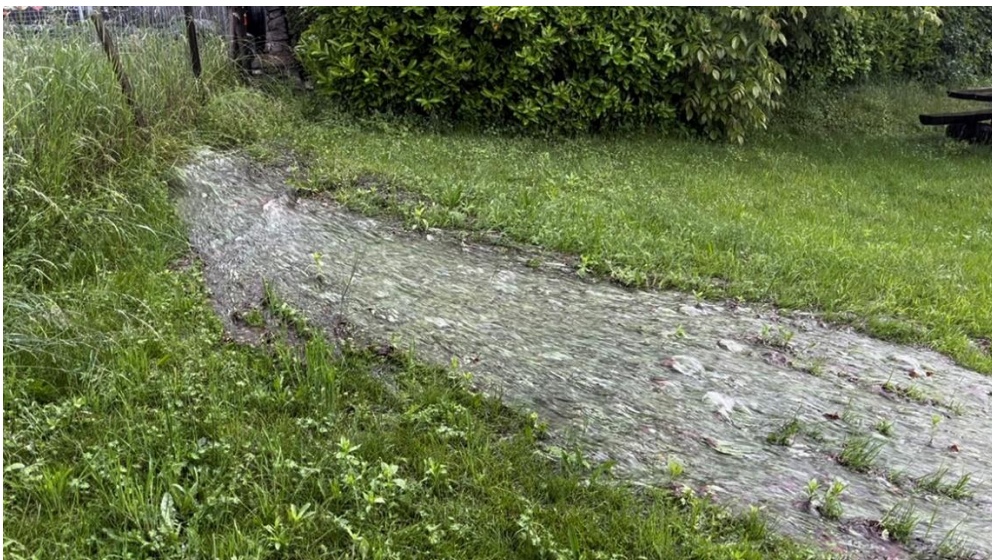
Durante le copiose precipitazioni del mese di aprile 2024, alcuni privati hanno segnalato all'Ufficio tecnico un'importante fuoriuscita di acqua da un terreno privato; tale flusso scorreva in superficie sui terreni sottostanti causando diversi problemi di infiltrazioni in alcune abitazioni, con conseguenti allagamenti nei locali interrati e infiltrazioni nelle parti esterne degli edifici. Da una prima verifica effettuata sul posto, è stata identificata rapidamente l'origine della fuoriuscita, risultata provenire da uno sgorgamento a ridosso di una tratta di canalizzazione che incanala una tratta del riale Romani.

zona fuoriuscita acqua su fondo privato

Quale soluzione immediata, è stata installata provvisoriamente una condotta fuori terra per deviare la maggiore quantità d'acqua direttamente verso il pozzetto d'ispezione più prossimo. Questo intervento ha permesso di prevenire ulteriori riversamenti di acqua evitando così problematiche alle abitazioni sottostanti.

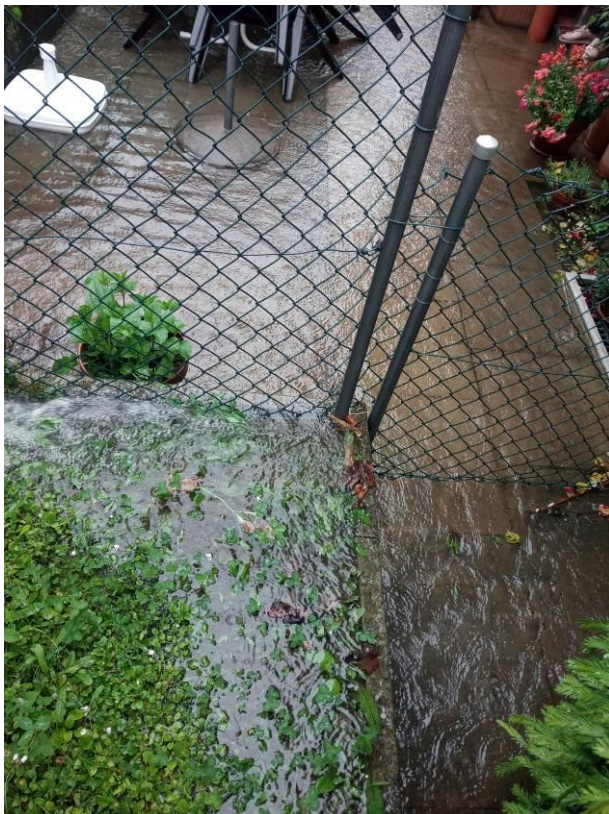
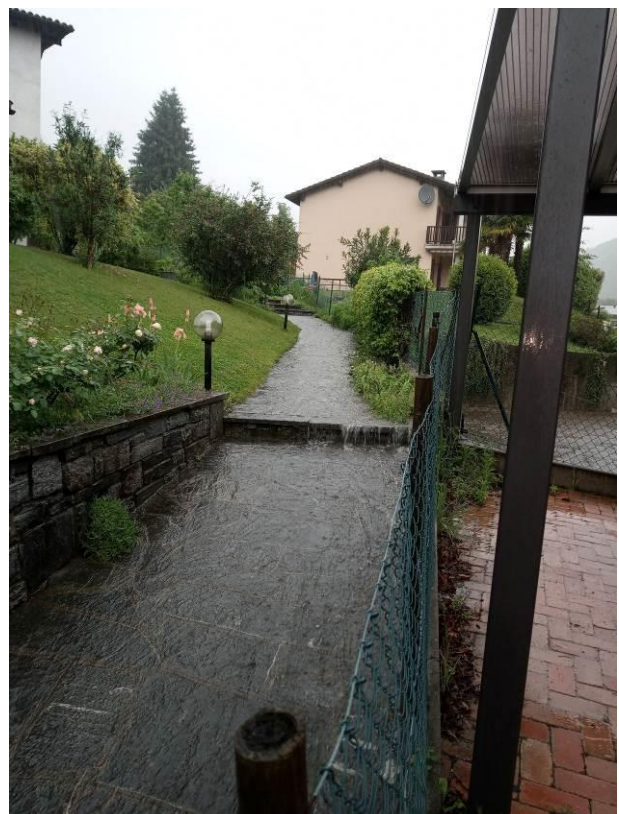
Nei giorni precedenti, a seguito di intense precipitazioni, alcuni privati hanno documentato con delle riprese video dell'acqua che sgorgava copiosa dal terreno. Questa poi scorreva lungo il declivio infiltrandosi nuovamente in prossimità di alcune abitazioni. Contestualmente, in questi fabbricati, si è assistito a esfiltrazioni dai pavimenti dei locali interrati (cantinati o garage).

Fotografia 1 e 2 : scatti presso le abitazioni colpite dall'alluvione.

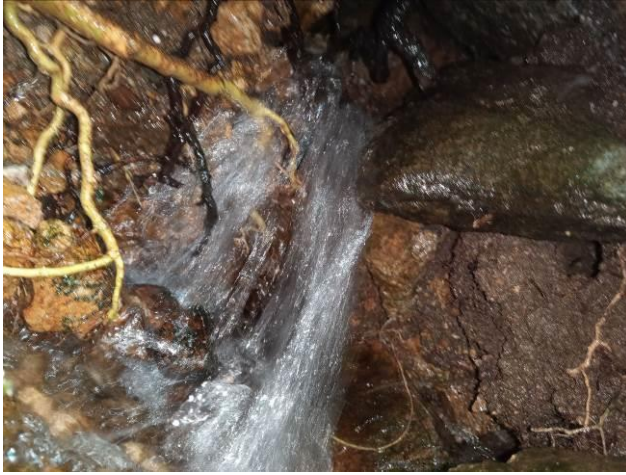
In zona Orée, il ramo principale prosegue verso valle in un canale in pietrame squadrato posato a secco (fotografia 4). Qui si segnala che l'acqua si infiltra ca 5 m a monte del sentiero e viene poi restituita 15 m più a valle attraverso un foro presente nel terreno. In questo tratto il riale Romani scorre in subalveo.

In caso di forti piogge, il canale sotterraneo risulta insufficiente, e l'acqua scorre parzialmente in superficie. Durante gli eventi pluviometrici si segnala anche una portata non indifferente proveniente dal sentiero escursionistico. L'acqua, in questo caso, segue il sentiero fino a incrociare la Strada ara Moréla.

Fotografia 5: dettaglio del foro in uscita della tratta in subalveo

Sul ramo principale, il corso d'acqua andrebbe ripreso più a monte per mantenerlo in superficie, evitando il fenomeno di subalveo. L'acqua che scorre nel sottosuolo non è monitorabile e potrebbe col tempo creare delle cavità o originare degli smottamenti. Questa operazione potrebbe essere svolta con la formazione di un travaccone in pietrame fugato, raccordato a monte e valle con opere di ingegneria naturalistica composte da pali di castagno.

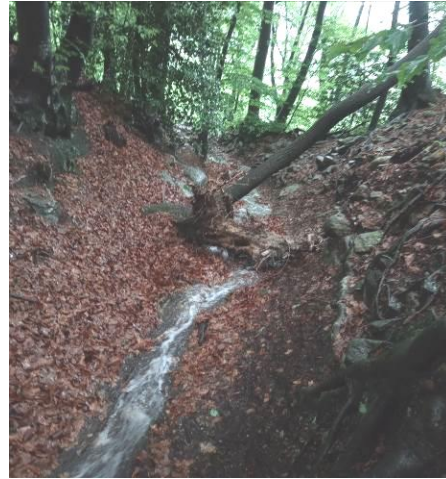
Fotografia 6: portata lungo il sentiero

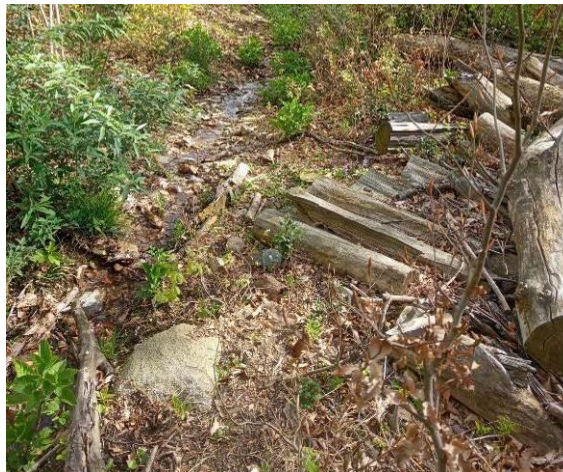
L'acqua raccolta dal ramo secondario viene deviata completamente sul sentiero (figura 7) a causa di un deposito di legname che ne ostruisce il passaggio verso valle. Probabilmente, un tempo, la portata proseguiva verso via Selva dove è presente un'incisione nel terreno.

Fotografia 7: punto in cui l'asta secondaria devia lungo il sentiero.

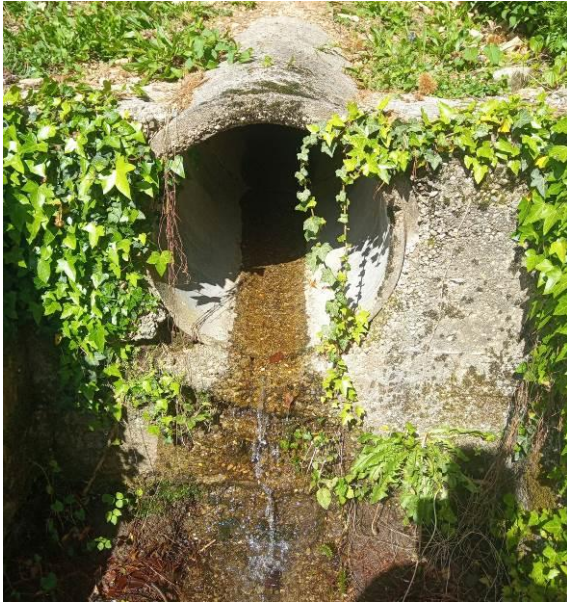
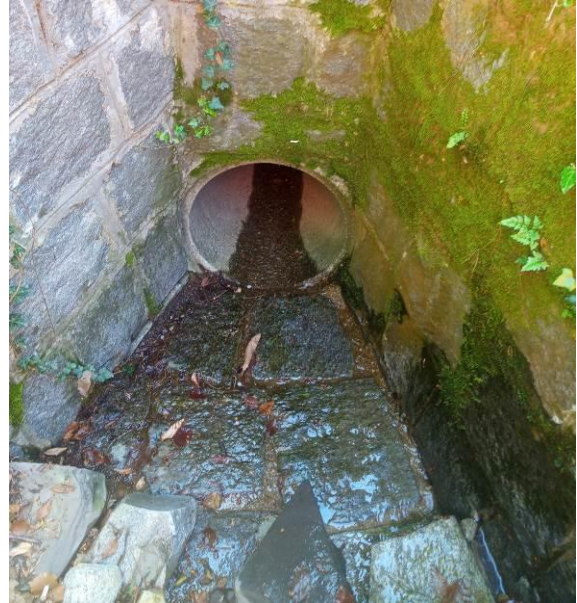
I collettori sono composti da tubi in cemento DN400 e sono fortemente erosi sul piano di scorrimento. Questo fenomeno denota la vetustà del collettore e che il flusso di acqua è caratterizzato da una notevole componente solida. Tra il primo e il secondo attraversamento sono presenti diversi salti di quota, realizzati verosimilmente per dissipare l'energia dell'acqua (fotografia 9).

Fotografia 8 e 9: sbocco del primo attraversamento (mapp. 811 e 813) e imbocco del secondo (mapp. 814, 815 e 816).

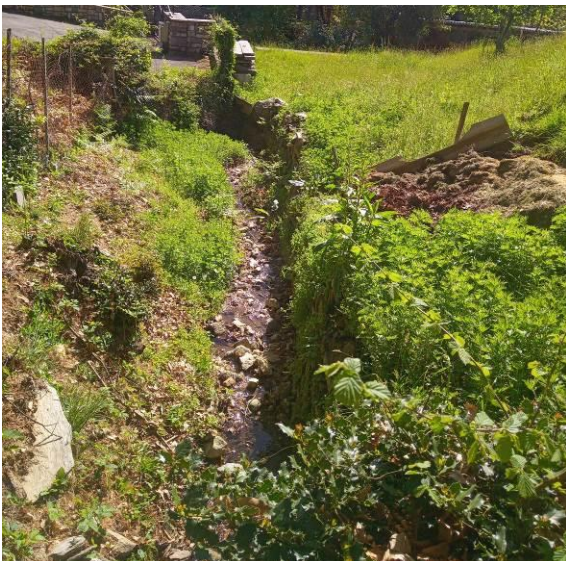
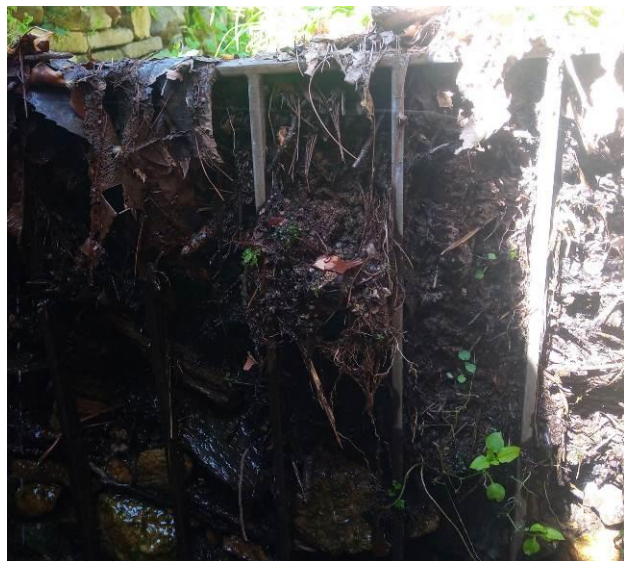
All'imbocco dell'attraversamento più a valle, è presente una sorta di camera di trattenuta costituita da una grata in metallo. Questo invaso è oggi completamente pieno e non espleta più la sua funzione di trattenuta. Da una prima valutazione si stima che sia stato raccolto un volume di ca 10 mc. La camera non è accessibile con veicoli, caratteristica che spiega verosimilmente perché non è più stata vuotata.

Fotografia 10 e 11: vista dal tratto compreso tra il primo e il secondo attraversamento e dettaglio griglia di trattenuta.

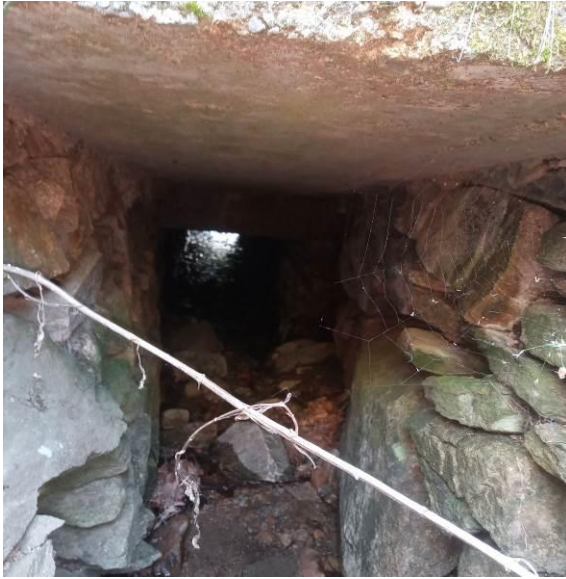
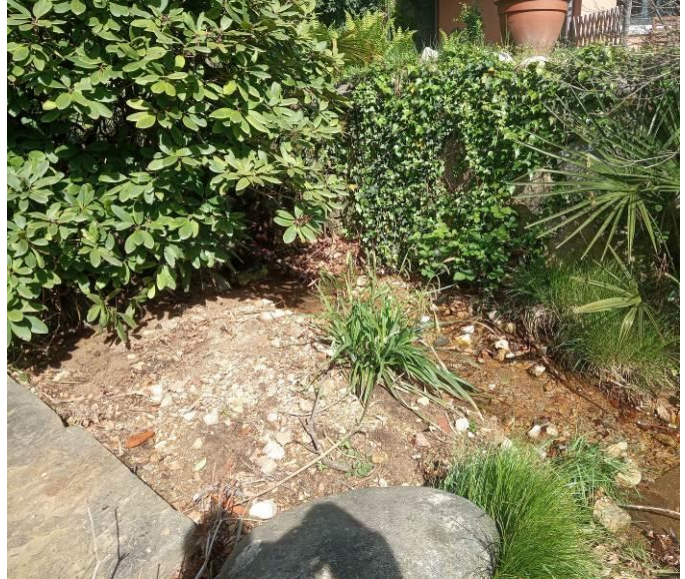
Fotografia 12 e 13: vista dell'attraversamento di via Selva (dal basso) e della camera di trattenuta sottostante

Dopo una decina di metri è presente una vasca di trattenuta del materiale attualmente completamente piena (figura 13).

- d) attraversamenti di via Selva: in prossimità della via Selva è prevista la formazione di due camere di trattenuta che permetteranno la ritenzione del materiale proveniente dal ramo principale e secondario. Questa posizione garantirà una manutenzione e una vuotatura direttamente dalla strada di via Selva semplificando anche i controlli del materiale presente. Le camere saranno edificate in calcestruzzo armato: soluzione più versatile e che permette di raccordare in modo efficace le quote di monte e di valle;

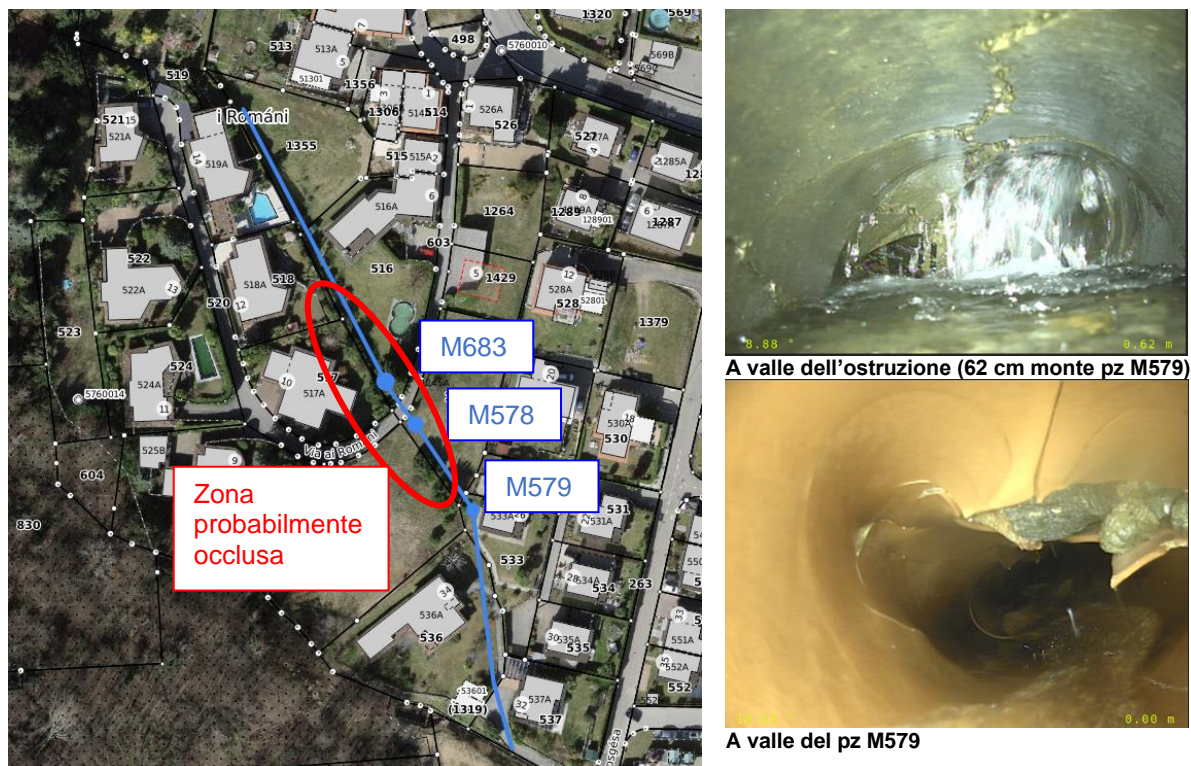
Fotografia 18: estratto planimetrico zona in esame

La tubazione in cemento si presenta in più punti collassata e occlusa per una lunghezza stimata di 40 ml (zona rossa in figura 16).

La parte soprastante presenta profonde fenditure longitudinali, sintomo di una problematica strutturale.

La tratta terminale, in PVC, non è ispezionabile a causa di una grave deformazione che non permette il passaggio della telecamera. Anche la tubazione in materiale plastico si presenta parzialmente rotta e si intravedono alcuni sassi provenienti, probabilmente, dal materiale di riempimento.

- e) sostituzione della tratta intubata: si prevede la formazione di un'ulteriore cameretta di imbocco con la funzione di trattenere eventuale ulteriore materiale proveniente dalle tratte a cielo aperto soprastanti. Dopo un'ulteriore parete selettiva per il materiale grossolano, il corso d'acqua viene intubato in una canalizzazione composta da tubi in PE Ø500 con innesti a bicchiere. Il nuovo collettore sarà posato ad una quota superiore all'esistente (mediamente 1.60m dal piano campagna) con bauletto in sabbia 0/5. Per garantire un'ispezione conforme e per gestire i cambi di pendenza, saranno posati un totale di 5 pozzetti di ispezione composti da fondo prefabbricato in PE Ø 1000, anelli di cemento DN1000 e cono di riduzione DN1000/600.

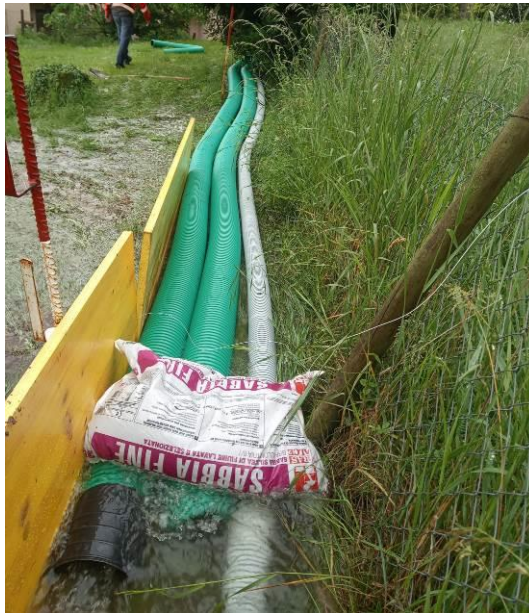
UTC ha coordinato un intervento provvisorio urgente con operai comunali, per cercare di deviare le acque dal punto di sgorge dal terreno al pozzetto M579, bypassando la parte occlusa. In questo caso sono stati messi in opera dei tubi flessibili, utilizzando il materiale presente nei magazzini comunali o reperibili in breve tempo.

Fotografia 19: tubazioni provvisorie posate da operai comunali

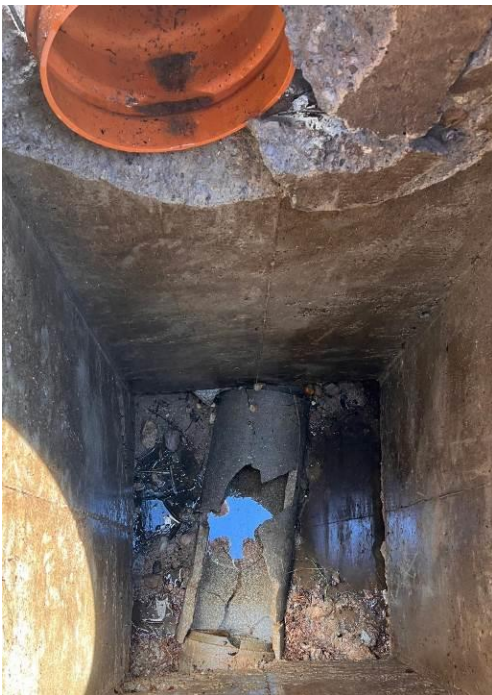
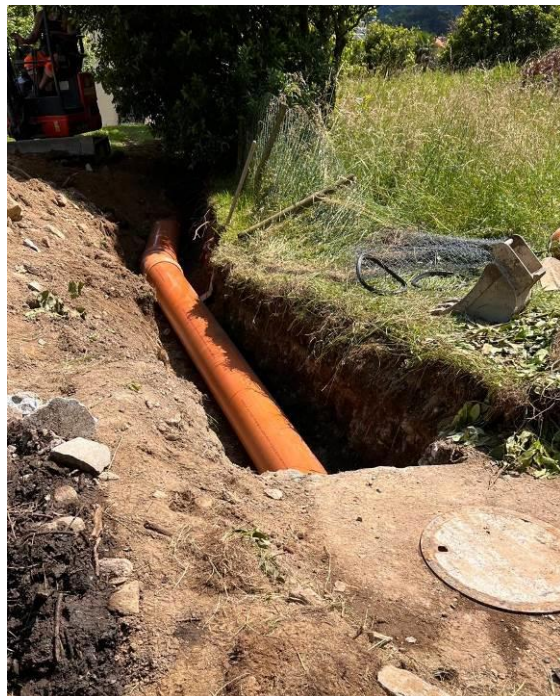
Fotografia 20 e 21: tubazione provvisoria posata da impresa di costruzioni

Come si evince dalle fotografie riportate, il fondo del pozzetto di ispezione M578 si presentava completamente rotto e pieno di materiale vegetale.

Vicino alla sommità del pozzetto è stato posato un tubo in PVC che funge oggi da troppo pieno e funziona per vasi comunicanti. Questo condotto scarica poi nel pozzetto M579, dove viene restituito sul fondo.

Il fondo del pozzo M578 è stato consolidato e riparato. L'uscita è stata mantenuta in quanto garantisce il passaggio delle acque di magra. In caso di piene, il pozzetto si riempie fino ad attivare il troppo pieno, senza sgorgare più in superficie.
