MESSAGGIO MUNICIPALE Nr. 765

MM no. 765 – Richiesta di un credito di CHF 145'000 per il risanamento della camera d'accumulo e la posa di un nuovo collettore del Riale Prelongo 2

RIALE PRELONGO 2

RELAZIONE TECNICA + PREVENTIVO DI SPESA

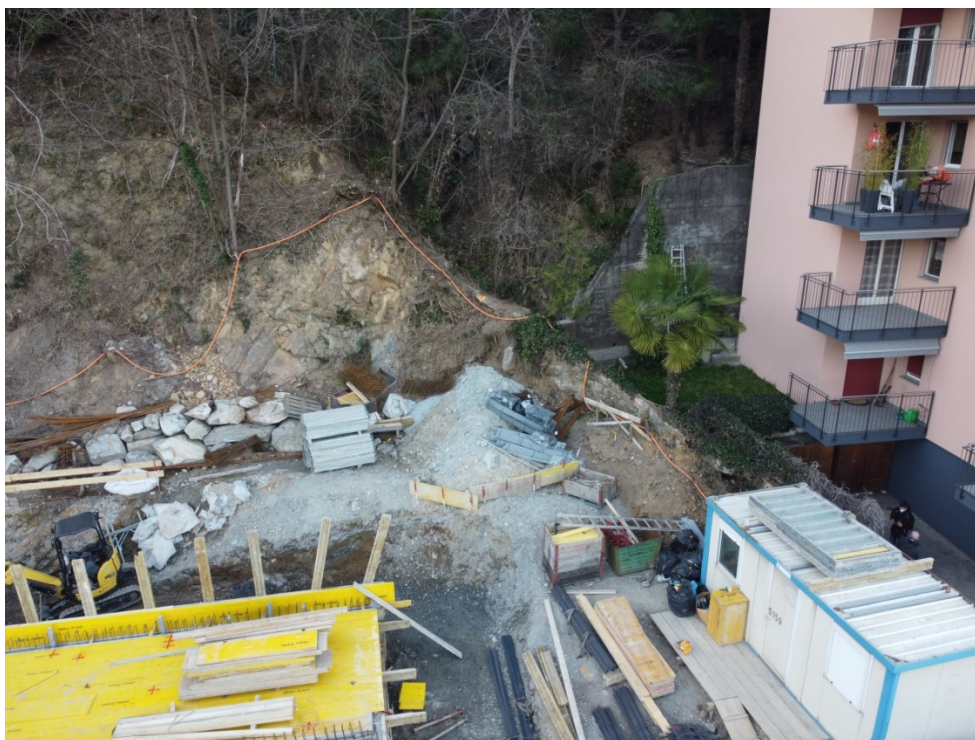
Figura 1 Cantiere nappale 1144 con a lato imbocco riale Prelongo 2

Il riale Prelongo 2 oltre al risanamento dello smaltimento delle acque ha pure un problema di accumulo del materiale, attualmente il riale non dispone di una vera e propria camera di accumulo ma piuttosto di un imbocco con possibilità di deposito di circa 1 m³ di materiale. In caso i eventi temporaleschi importanti il materiale tracima sul mappale 1142 .

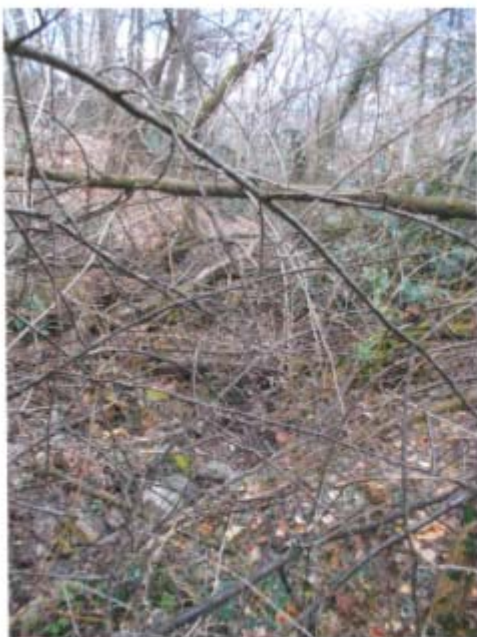
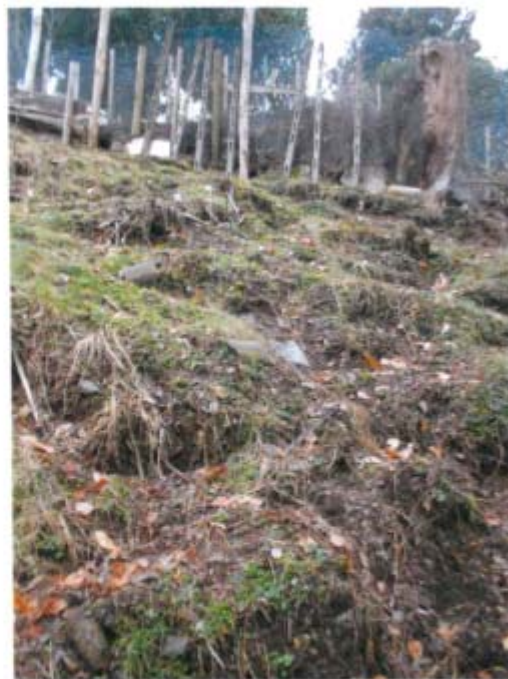
Figura 5 Fotografie alveo Prelongo 2 [1]

FOTO 7 –Locali accumuli di tronchi d'albero caduti in alveo.

FOTO 8 – Sponda destra del riale in testata. È presente un'estesa zona instabile in detrito che potrebbe facilmente staccarsi e finire nell'alveo del corso d'acqua.

La figura 5 che segue illustra la situazione

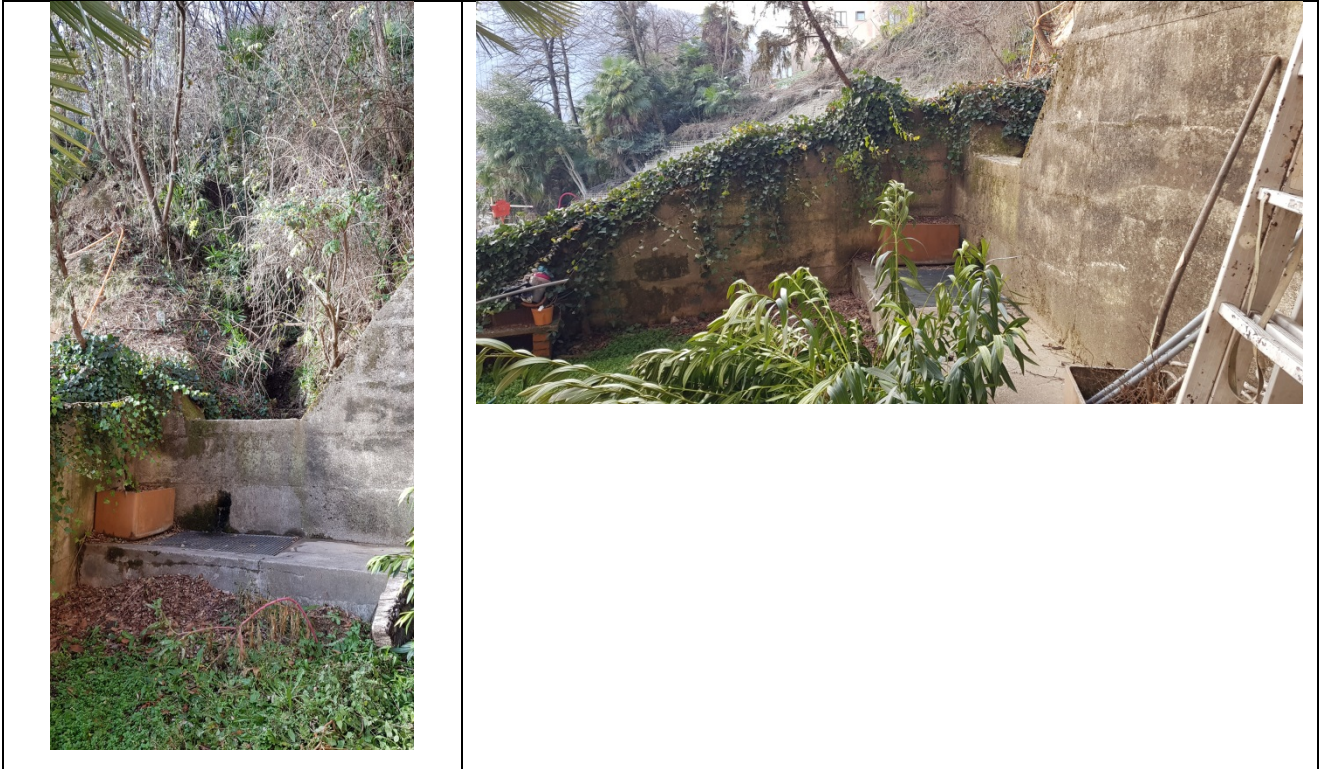
Figura 7 Camera –imbocco esistente

L'attuale camera trattiene ben poco materiale e non è accessibile ai mezzi meccanici. Regolarmente durante I forti piogge il materiale si riversa nel giardino di mappale 1142. Le fotografie che seguono illustrano la situazione.

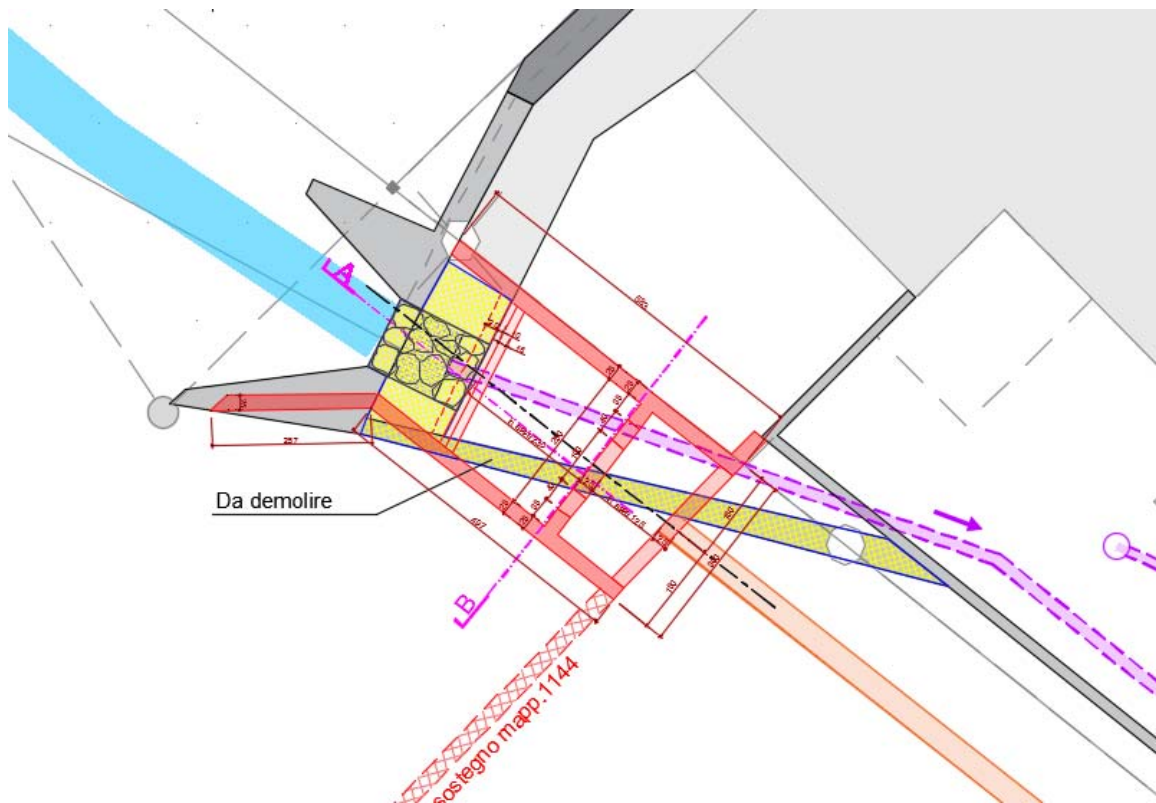
Figura 8 Camera d'accumulo pianta

In base al rapporto geomorfologico, considerando l'esiguo bacino imbrifero e la portata massima del riale, è stato valutato un trasporto massimo di materiale per evento di circa 5 m³.

La nuova camera sul mappale 1142, considerando un fattore di sicurezza adeguato è dimensionata per un volume di accumulo di 7.5 m³.

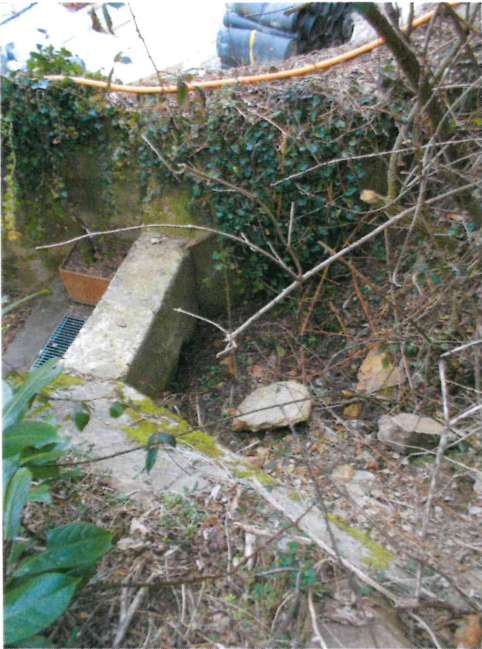
FOTO 1 – Camera di raccolta
posta a monte del tratto finale
intubato.

Questo corso d'acqua, nella sua parte inferiore, è intubato tra la camera di raccolta (Foto 1) nella zona del garage Maina e l'immissione nel suo recettore Riale Colombera che scorre anch'esso intubato accanto alla Strada Cantonale.

In corrispondenza di questa camera di raccolta è inoltre evidente un punto di possibile fuoriuscita del riale in sponda destra.

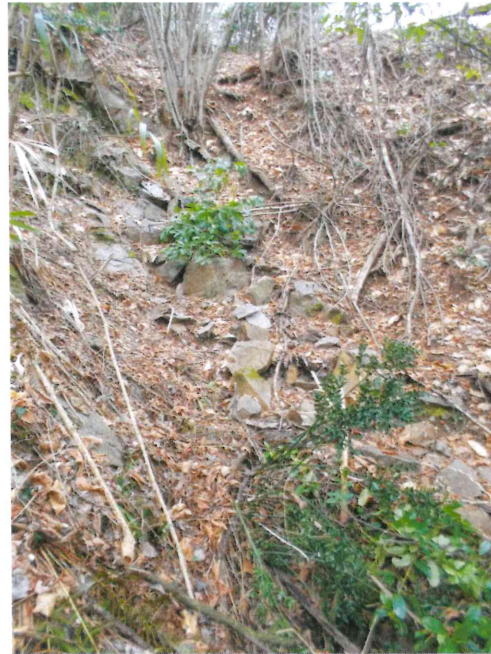
FOTO 2 – Tratto di riale con
sponde in materiale sciolto,
modesti accumuli detritici in alveo
ed anche piccoli blocchi rocciosi
derivanti da crolli dagli
affioramenti rocciosi che si
affacciano sul riale.

Poco più a monte il riale, dopo aver percorso un breve tratto in roccia, presenta sponde poco incise nel materiale sciolto e con modesti accumuli di detrito in alveo. In questo tratto si trovano anche alcuni piccoli blocchi rocciosi derivanti da crolli dagli affioramenti rocciosi prospicienti l'asta torrentizia (Foto 2).

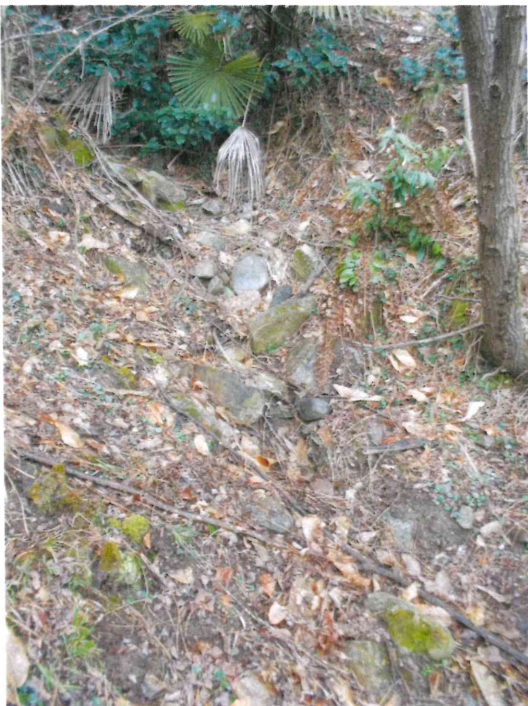
FOTO 3 – Tratto di riale con sponde
poco incise in materiale sciolto e
accumuli di detrito in alveo non
particolarmente rilevanti.

Risalendo il riale, troviamo un lungo tratto impostato in materiale sciolto con sponde poco incise e accumuli detritici in alveo non particolarmente rilevanti (Foto 3).

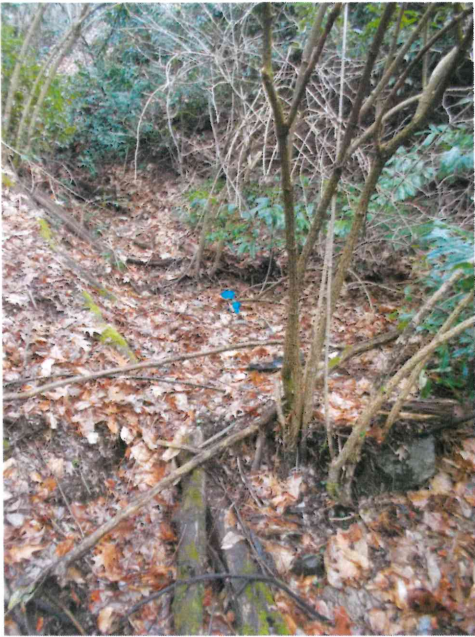
FOTO 5 – Tratto di riale con sponde poco incise in materiale sciolto e con modesti accumuli di detrito in alveo.

Successivamente il corso d'acqua si sviluppa interamente in materiale sciolto con sponde debolmente incise e non particolarmente significativi depositi detritici in alveo (Foto 5).

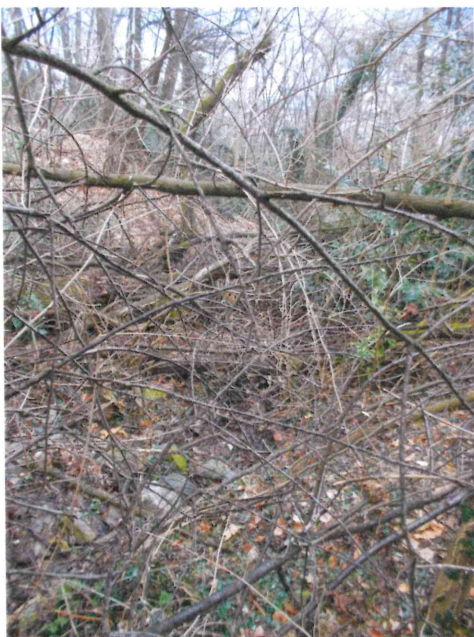
FOTO 7 – Locali accumuli di tronchi d'albero caduti in alveo.

Il riale è impostato interamente in materiale sciolto con sponde poco incise ed accumuli detritici non particolarmente rilevanti (Foto 6). Si noti però la presenza di diffusa vegetazione arbustiva in alveo e sulle sponde ed anche di una zona con alberi caduti in alveo (Foto 7). È inoltre presente in sponda destra un'estesa zona in detrito instabile e che potrebbe facilmente finire in alveo (Foto 8).

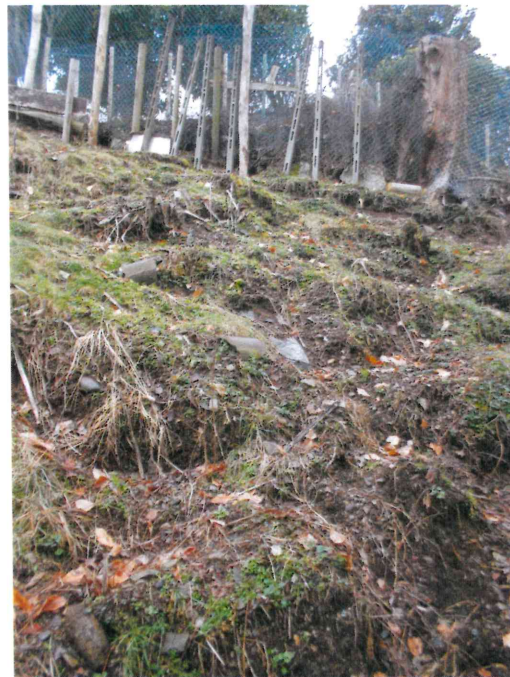
FOTO 8 – Sponda destra del riale in testata. È presente un'estesa zona instabile in detrito che potrebbe facilmente staccarsi e finire nell'alveo del corso d'acqua.
